Fotodokumentace k některým bodům z přílohy č. 1

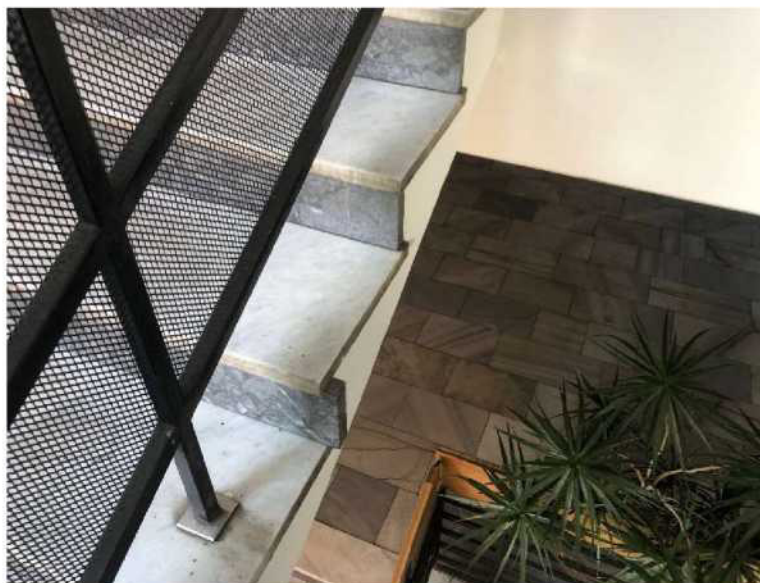
Obr. č. 1

1. Uvolněné mramorové kryty schodnic

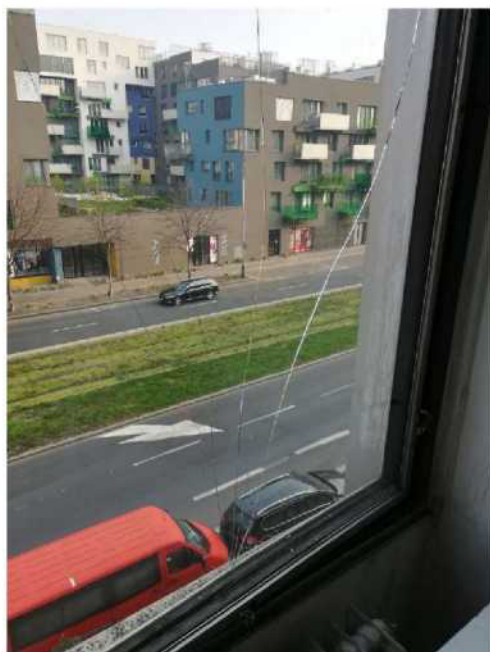
Obr. č. 2

2. Prasklé sklo okenní výplně

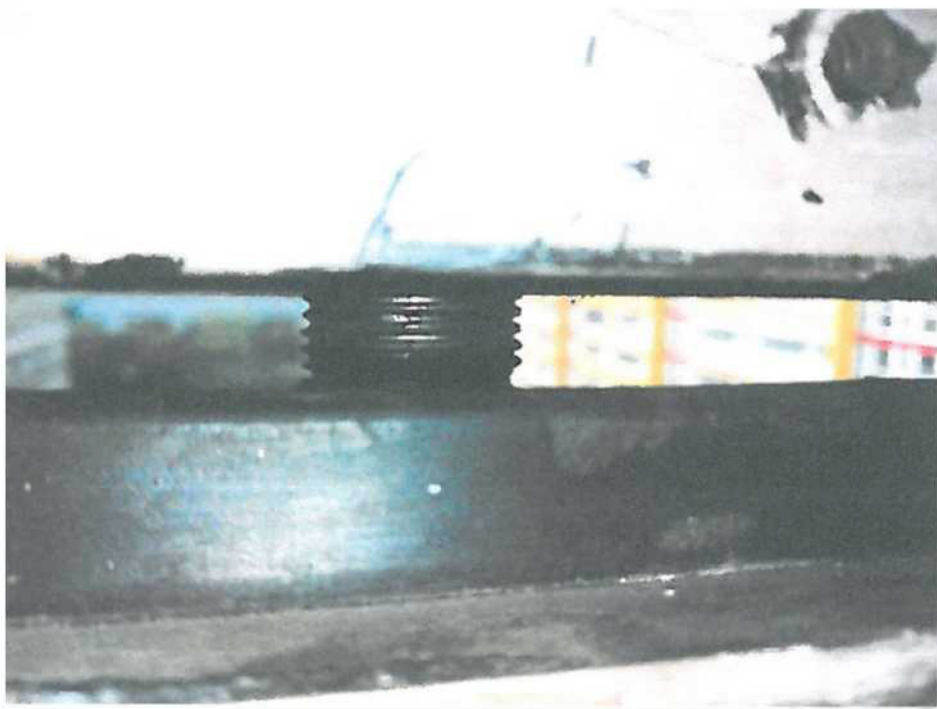
Obr. č. 3

3. Uvolnění závitového lože okna z pouzdra, které je přišroubováno k rámu okna, čímž hrozilo vypadnutí okna z HORNÍHO čepu.

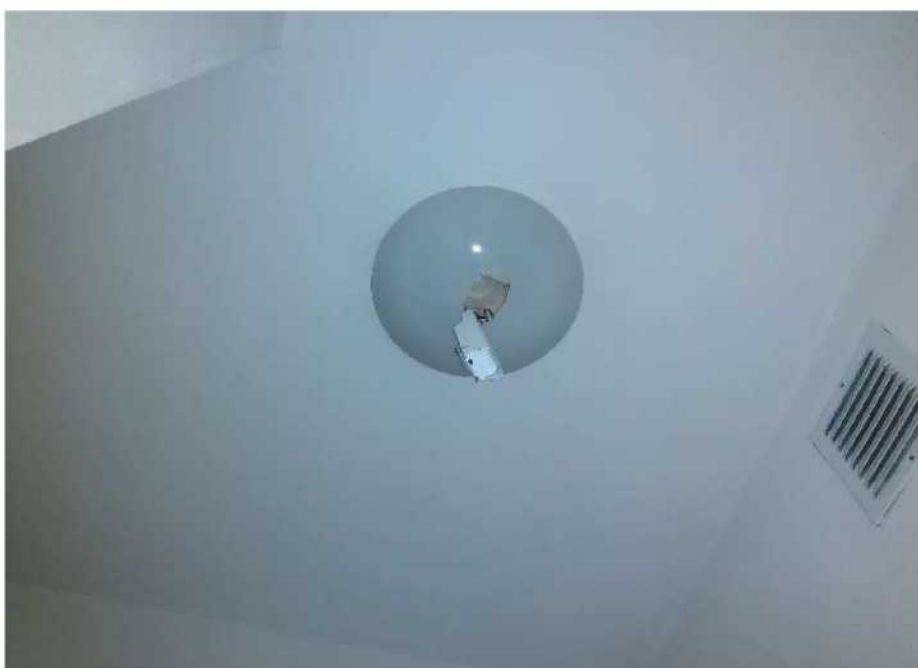
Obr. č. 4

4. Zahoření svítidla na WC ženy v 1.P budovy C

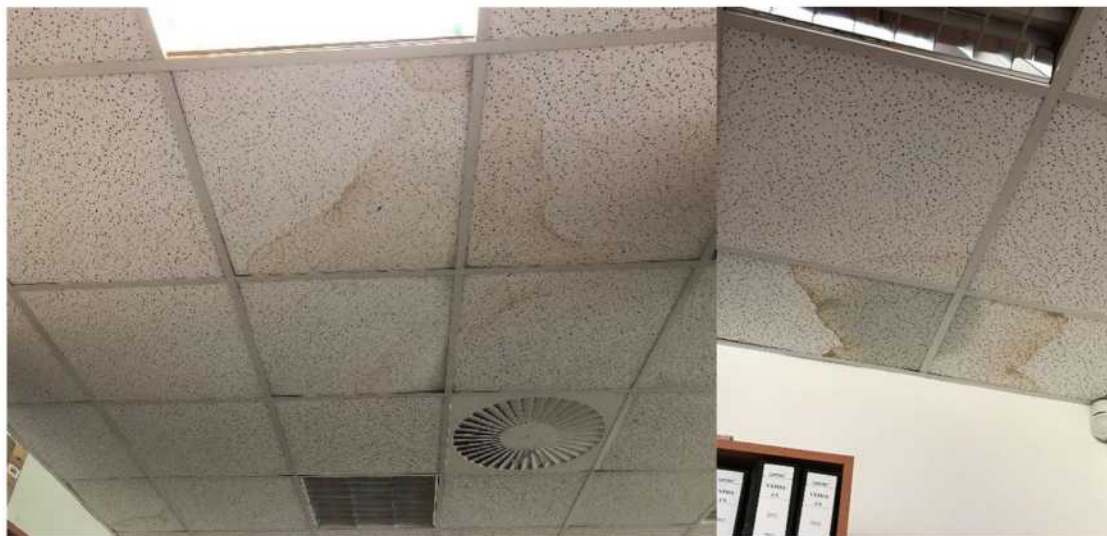
Obr. č. 5

5. Zatečení vody v NP – nájemce CENTRA, a.s. v přízemí budovy C

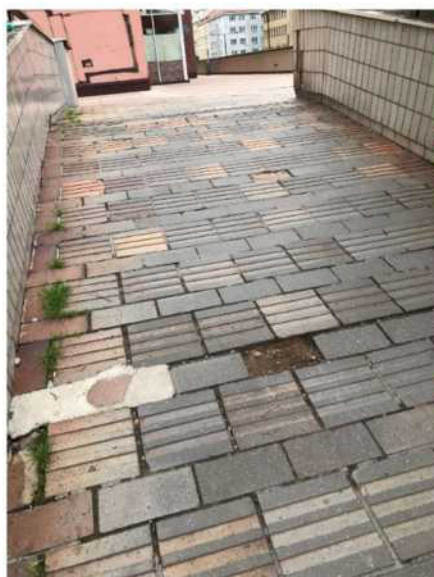
Obr. č. 7

6. Uvolnění dlažby na pochozí rampě na terasu ÚMČ Praha 10, pád člověka + zjištěno opadávání obkladů z vnější strany rampy

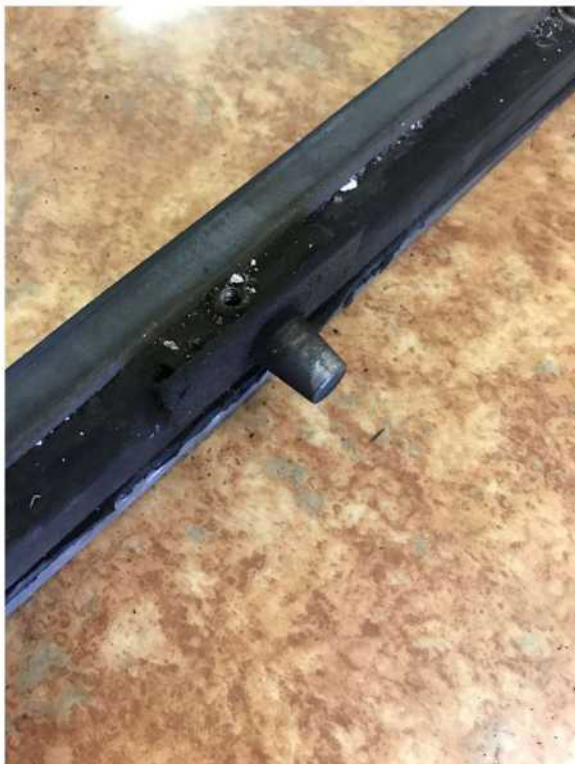
7. Zlomený čep kotvení okenního křídla k rámu

Obr. č. 9 – nepoškozený čep

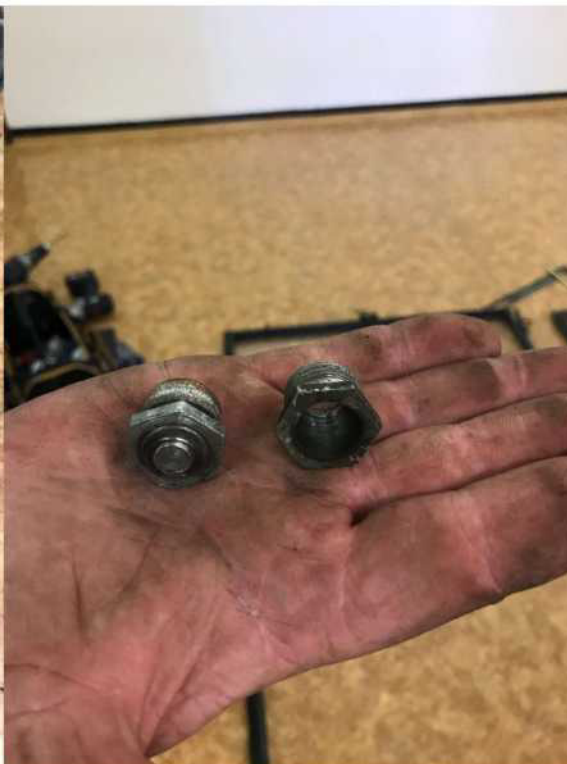
Obr. č. 10 – zlomený čep

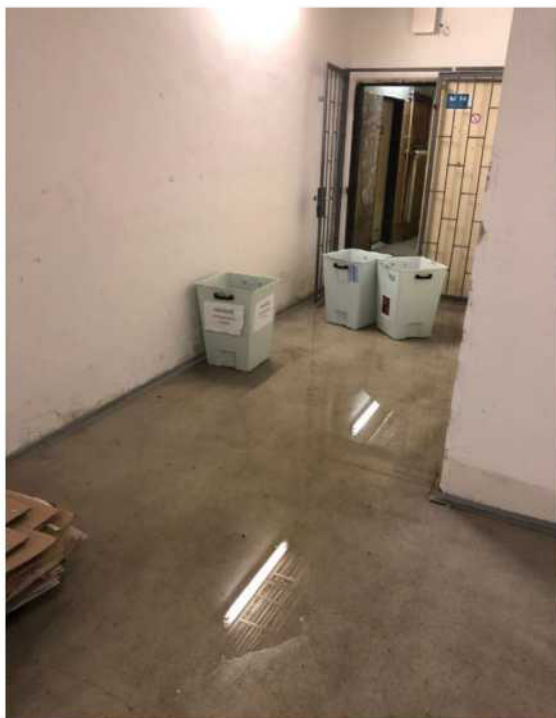
Obr. č. 13

9. Zatečení do suterénních prostor budovy A, kdy voda tekla ze zdi nahoře u levého proudu. Zatopení prostoru před výtahy do výšky několika centimetrů a postupně byla zaplavována výtahová šachta
