**Fotodokumentace k některým bodům z přílohy č. 1**

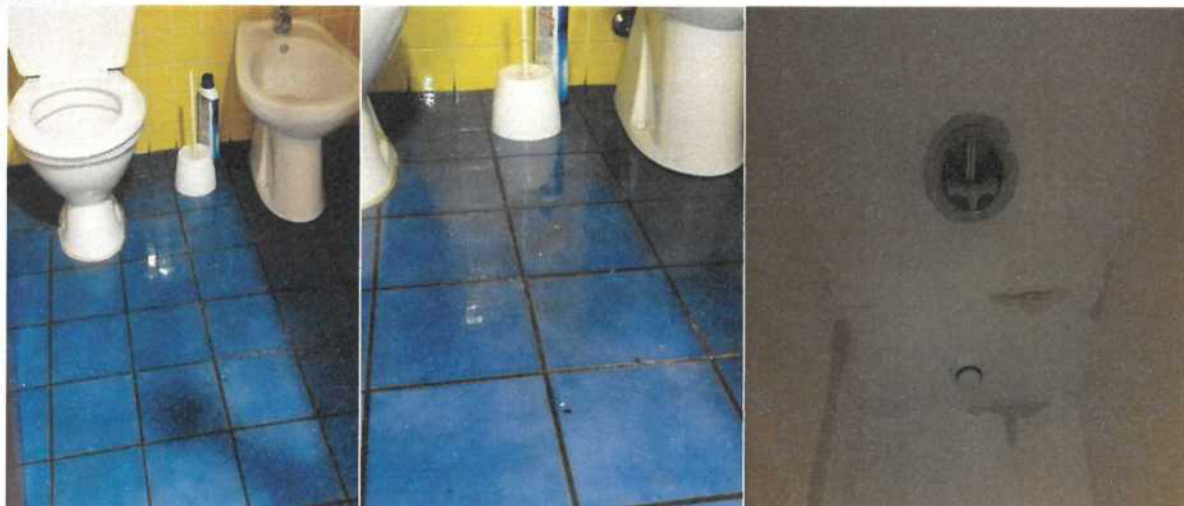
Obr. č. 1

**1. v důsledku ucpaného potrubí a degradace na tomto materiálu, zatečení do podatelny (WC)**

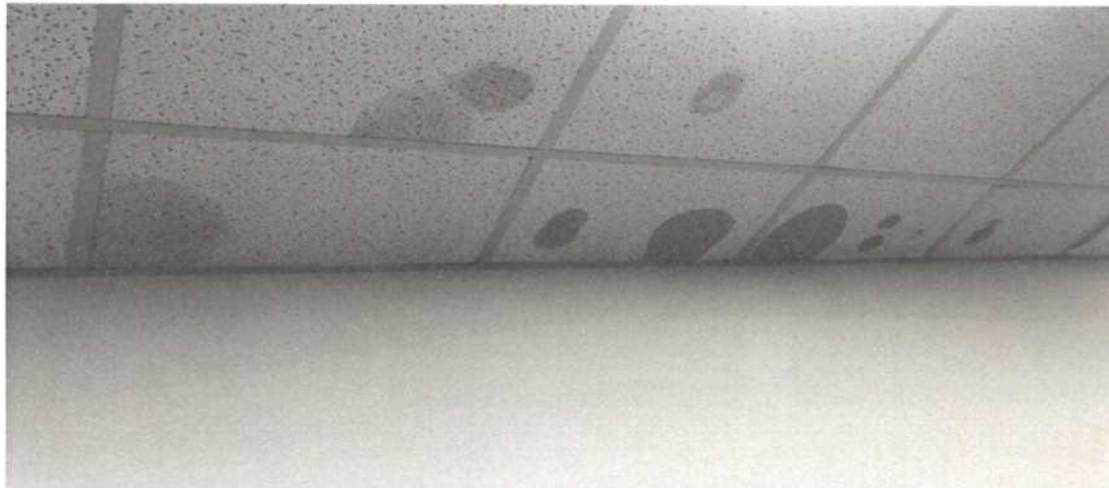
Obr. č. 2

**2. zatečení do prostor SF PRAHA 10 - Majetková, a.s. a SF Austis z důvodu degradace těsnění záchodové nádržky**

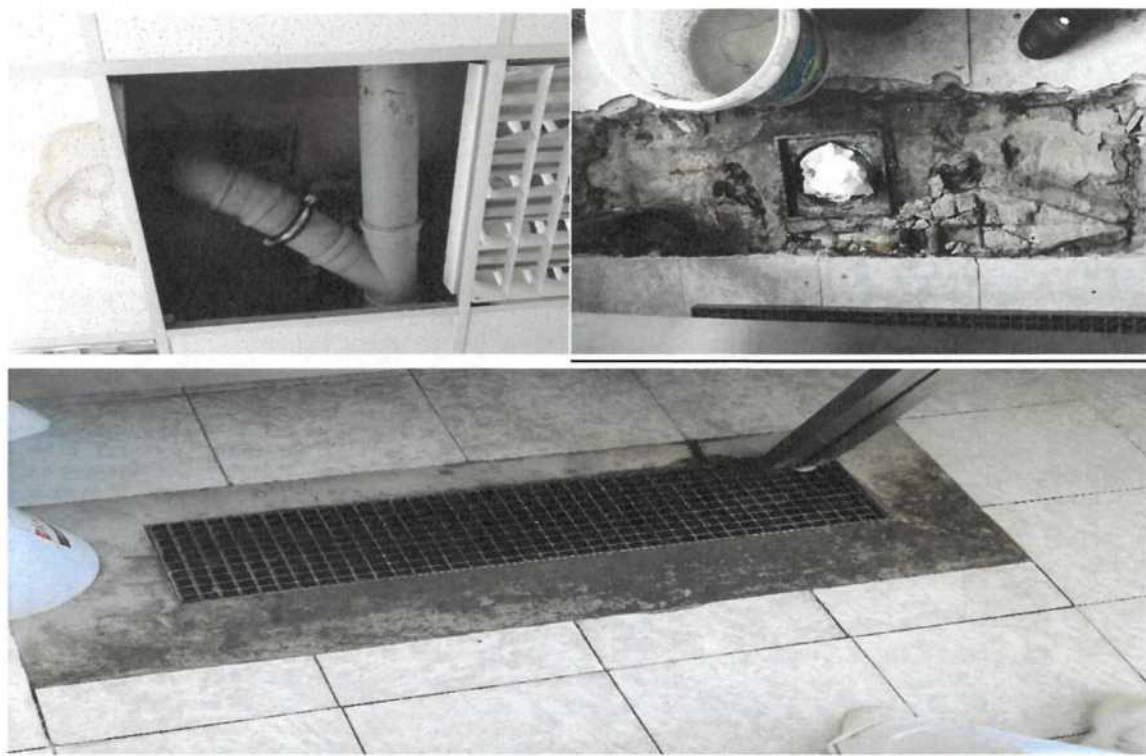
Obr. č. 3

**3. zatékání do kanceláře pod kuchyní v 5np bud. B z důvodu poškozené odpadní guly a chybějící hydroizolace**

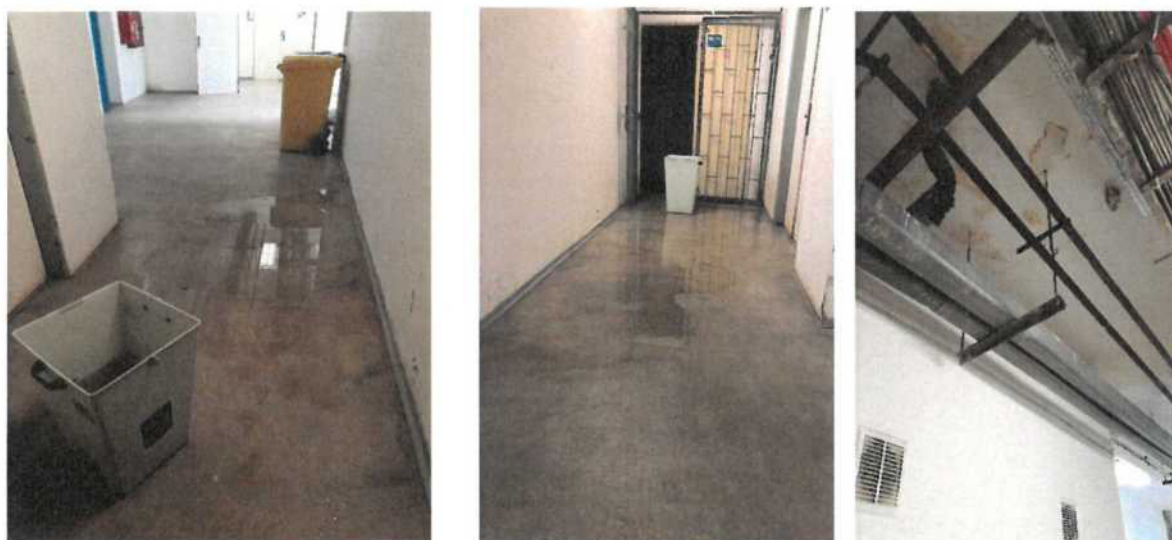
Obr. č. 4

#### **4. v důsledku deště zatopení suterénních prostor v budovách ÚMČ Praha 10**

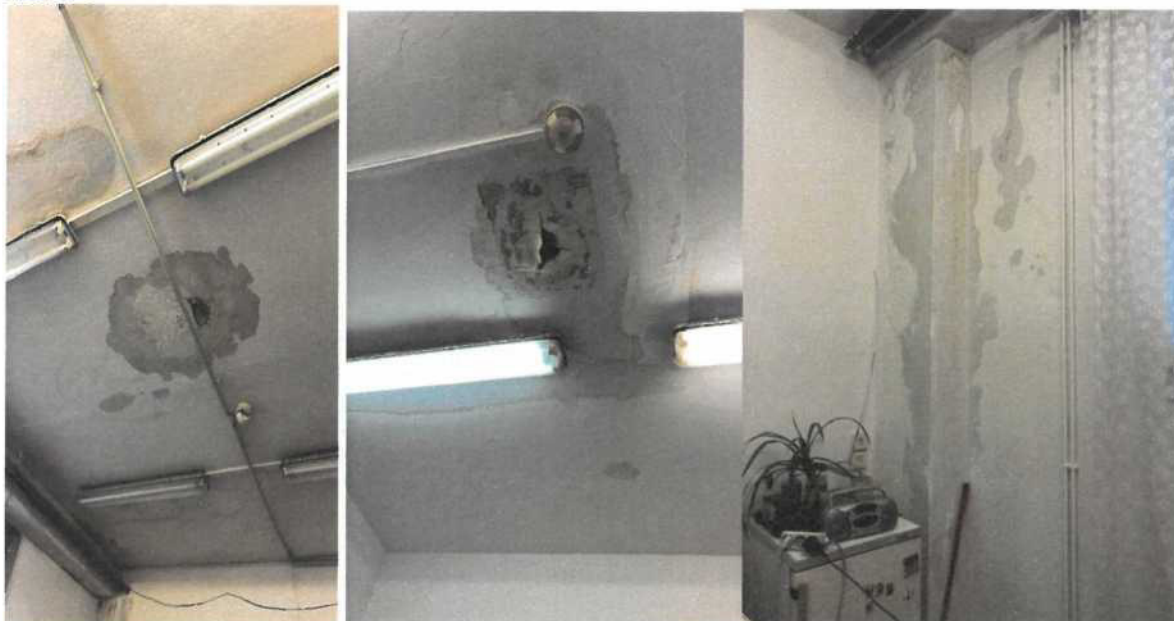
Obr. č. 5

**5. zatečení do pronajatých suterénních prostor spol. PRAHA 10 - Majetková**

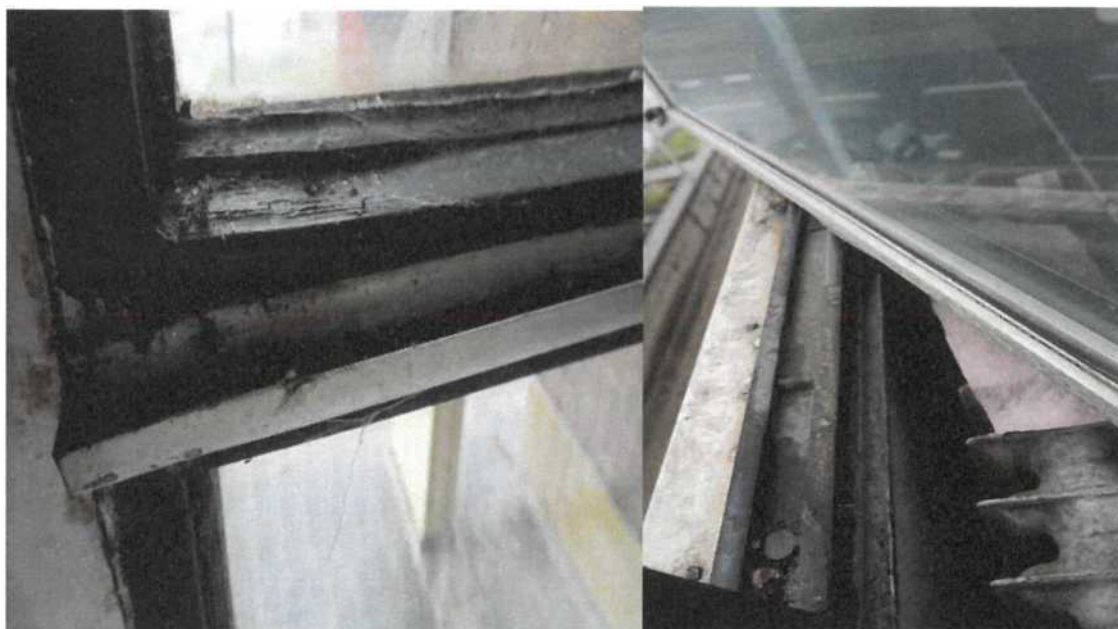
Obr. č. 6

**6. Na základě vypadnutí okna z 25.02.2020 byl udělán znalecky posudek 414727/2020, který odkazuje na to, že většina oken v budově ÚMČ je v havarijním stavu**

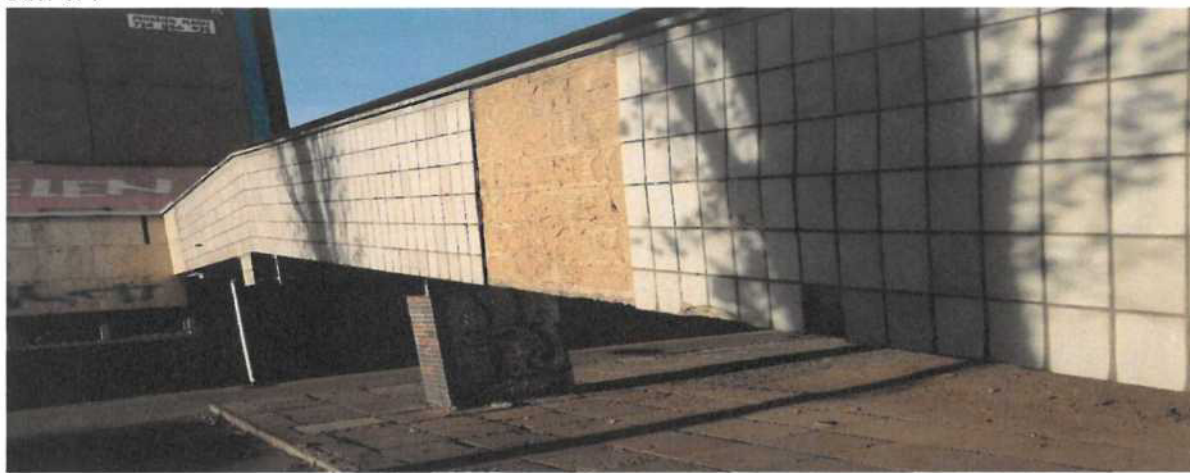
Obr. č. 7

**6. uvolňování omítky a obkladů z boku pochozí rampy u zastávky Koh i noor**
