## Fotodokumentace k některým bodům z přílohy č. 1

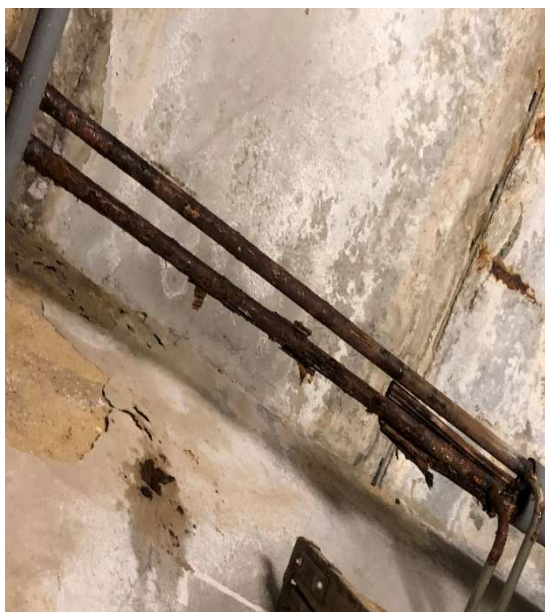
Obr. č. 1

### 1. Havárie topného systému v prostorách suterénu V04, rozvod topení byl v části cca 1m zcela zkorodován.

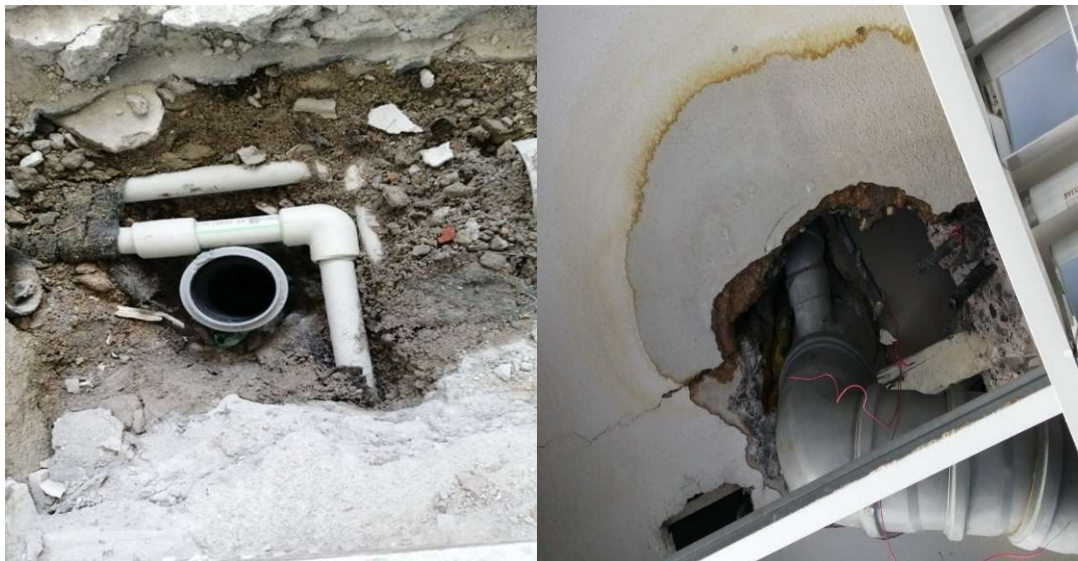
Obr. č. 4

## **2. 4 np budovy B havárie vody v kuchyni v důsledku prasklého odpadního potrubí**

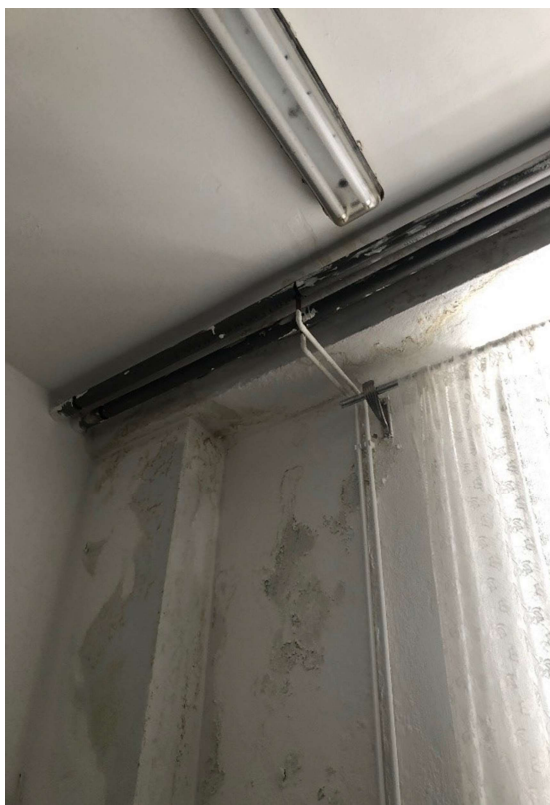
Obr. č. 5

## **3. Zatečení do zázemí úklidu, budova A -1pp**

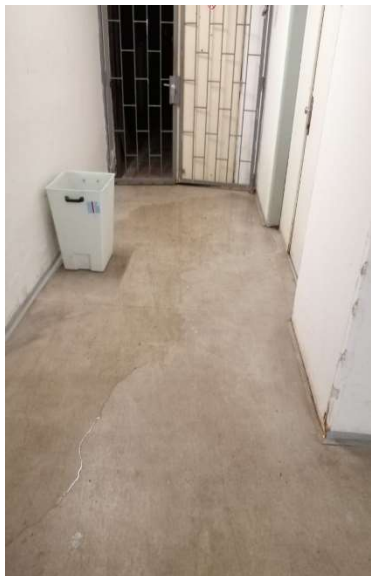
Obr. č. 7

#### **4. Vysátí vody po dešti, budova A -1pp**

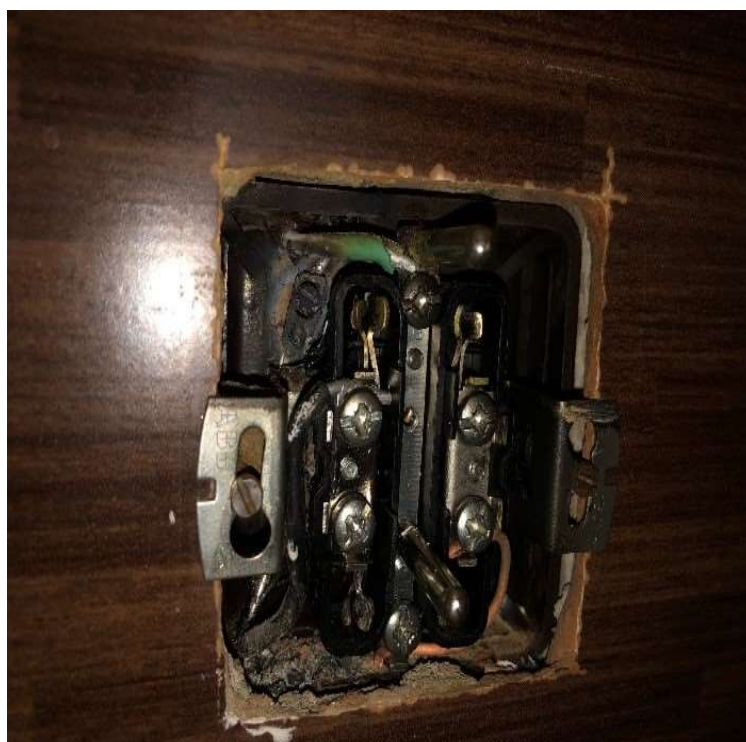
Obr. č. 10

#### **5. Vyhořelý elektrický okruh v kuchyňce, budova B 2np**

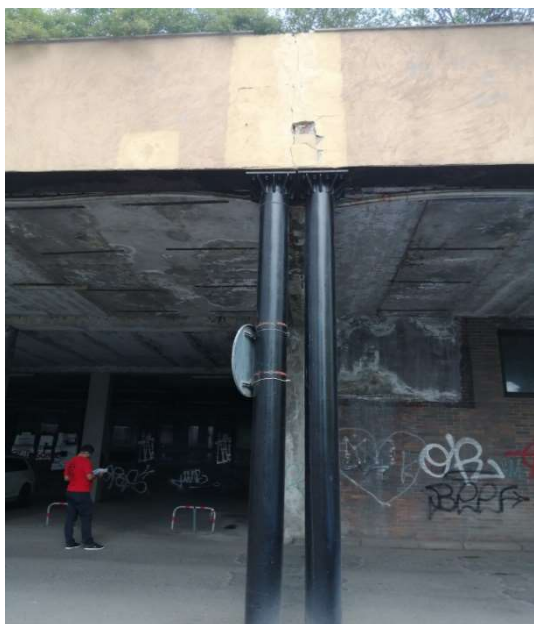
Obr. č. 12

**6. V důsledku zatékání do neodizolované terasy, opadávající omítka v diletachní spáře**

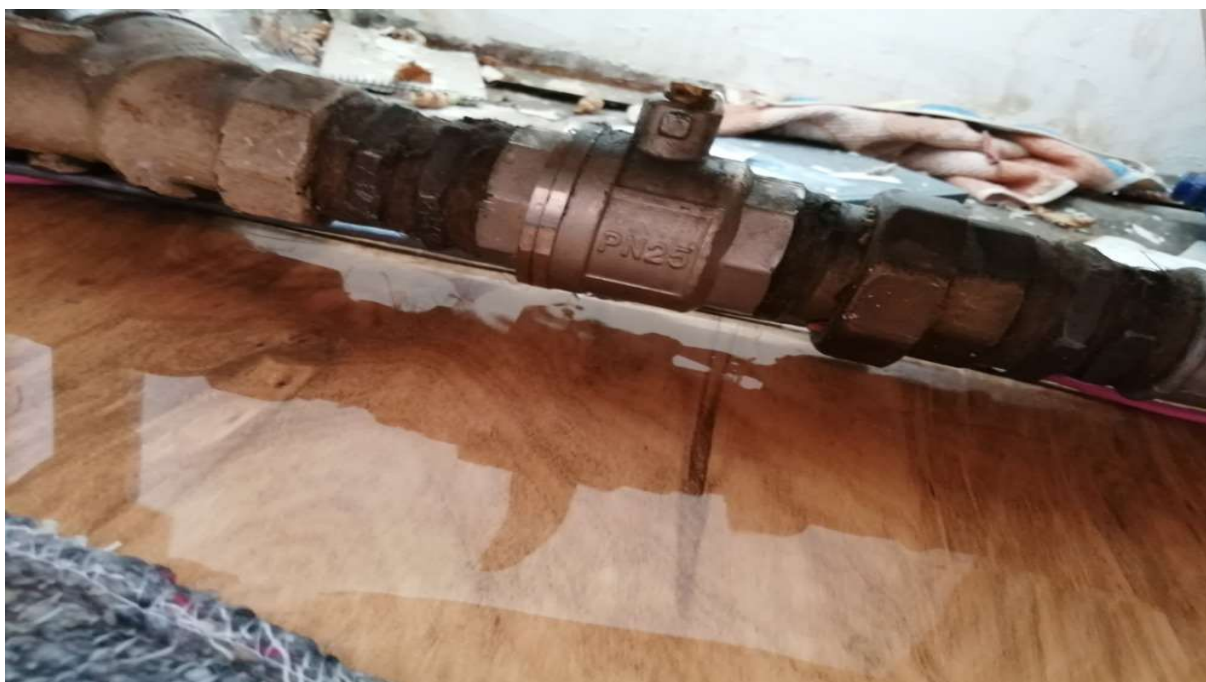
Obr. č. 14

**7. Havarijní oprava po rekonstrukci páteřních rozvodů vody v kancelářích A418, A206, A2019, A100b**

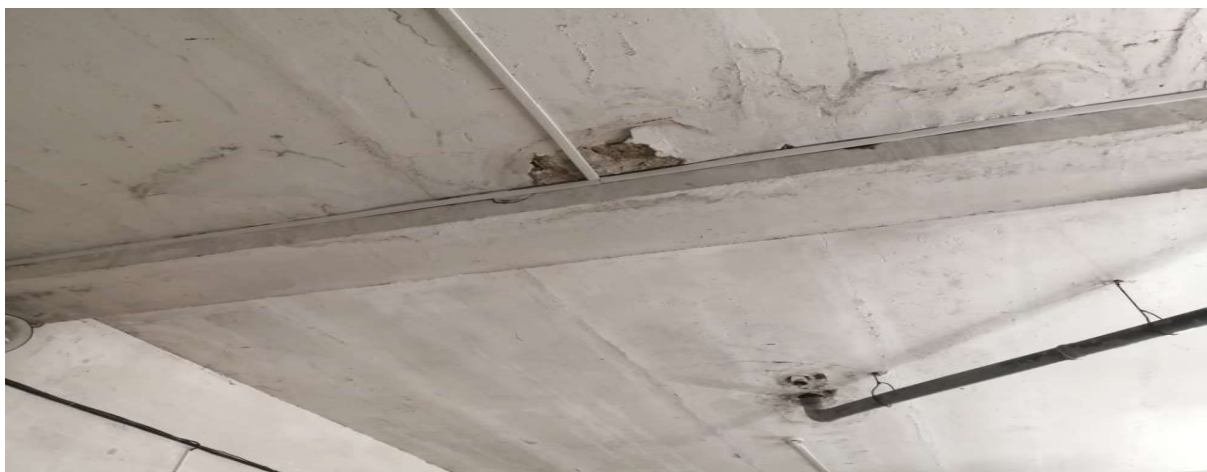
Obr. č. 15

**8. V důsledku vlivu stáří a vlhkosti opadávání původní omítky v prostorách velké garáže**

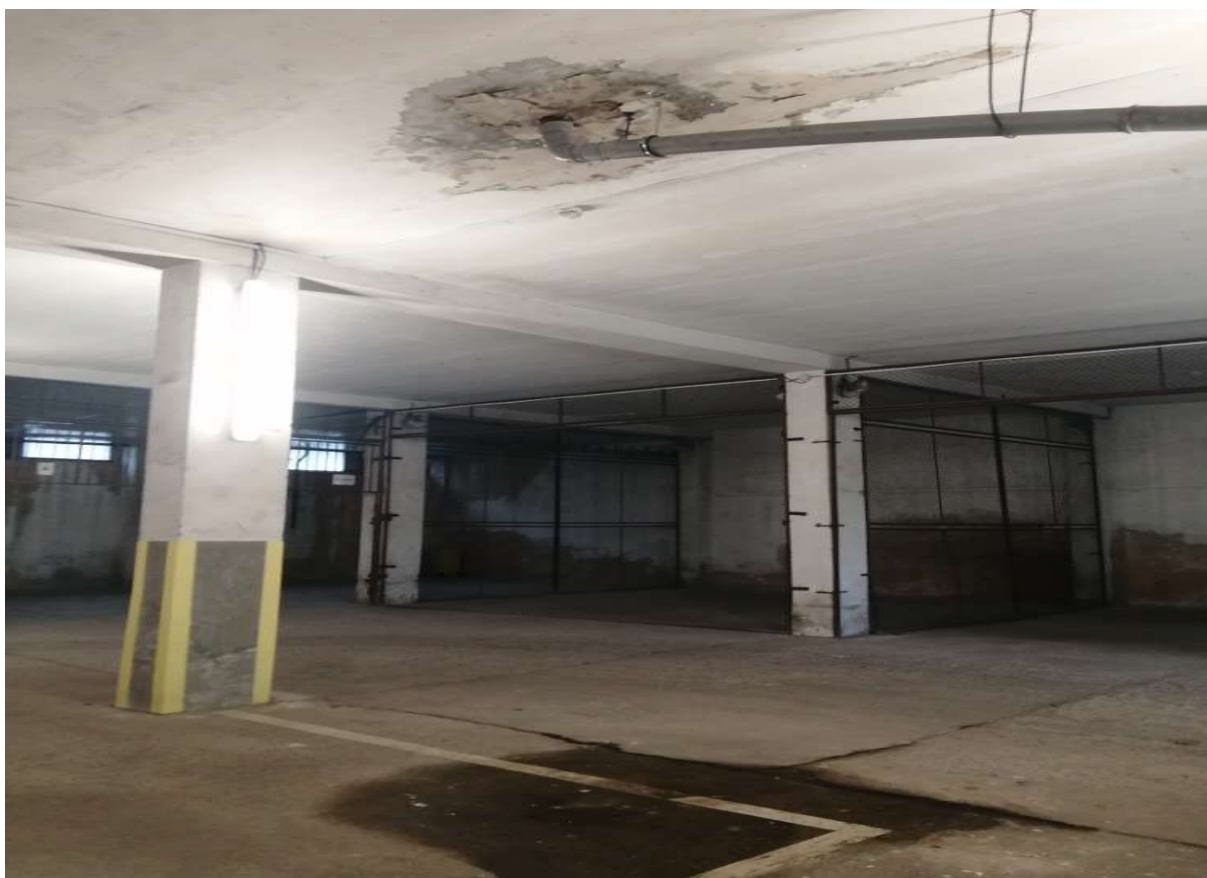
Obr. č. 16

**9. Prasklé kanalizační potrubí na terase nad velkou garáží v důsledku toho a chybějící izolace, zatékání do suterénních prostor.**
