## Důvodová zpráva

Radě MČ Praha 10 předkládáme ke schválení návrh Dodatku č. 3, k uzavřené Smlouvě o dílo č. 2021/OMP/0777 na akci „Oprava a sanace fasády činžovního domu Norská 603/16, Praha 10“. Předmětem Dodatku smlouvy je úprava rozsahu prací, smluvní ceny a termínu dokončení díla. Jedná se o 1 změnový list, který je popsán níže, vč. vyčíslení nákladů.

## **Dodatek č. 3**

**Zpráva TDS Etlesse Investment, s.r.o., Moravská 1687/34, 120 00 Praha 2, k předloženému ZL č. 3 ze dne 16. 11. 2021**

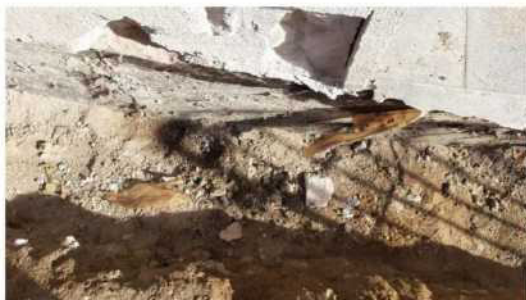
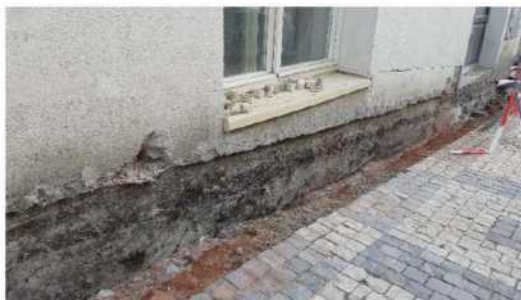
#### **1) asfaltová izolace navařená na základovém zdivu v ul. Norská**

při výkopu byla na patě obvodové stěny odhalena navařená asfaltová izolace - IPA, vytažená do úrovně dlažby chodníku. Izolace je cca 45-50 cm na výšku, v délce cca 18 m. Lepenka je navařena na základ ještě obráceně, tedy funkční stranou ven. Při podrobné prohlídce zjištěny degradované spoje, špatná přídržnost bez záruky další funkčnosti. Po konzultaci a prohlídce s projekcí a navrhovatelem sanace, je závěr odstranit tuto vrstvu lepenky. Základové zdivo vyčistit a provést sanační skladby navržené projektovou dokumentací v celé délce prováděné sanace spodní stavby.

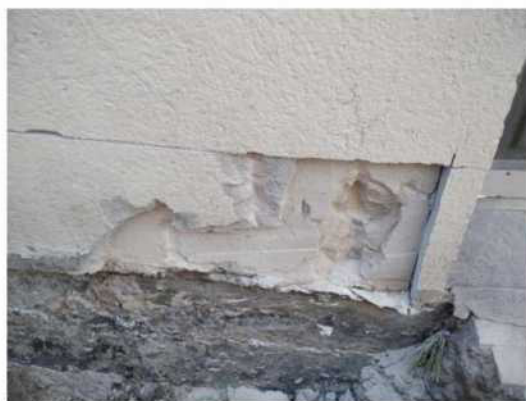
#### **2) Odstranění izolační přízdívky soklu z plynosilikátových tvárnic (Ytong, Hebel apod.) v ul. Norská**

V úseku fasády ul. Norská, je stávající sokl fasády vyzděn z plynosilikátových tvárnic. Vzhledem k vlastnostem těchto materiálů a jejich nevhodnosti použití v uvedeném místě (vysoká poréznost a nasákavost ) je nutné odstranění a nahrazení nesavým materiálem (cihlou). Jedná se o úsek v délce cca 15 m.

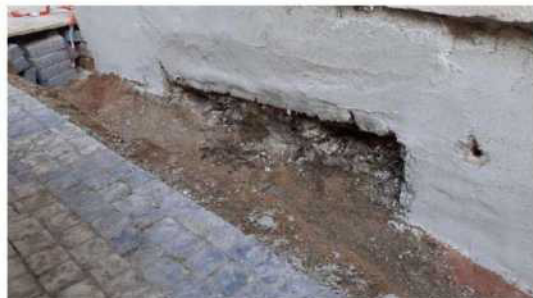
**3) Zazdivky otvorů v základovém zdivu paty domu ul. Norská**

Při odkopání zdiva v chodníku se v základovém zdivu nacházejí dva otvory (kaverny dl. 1,50 m.) Tyto musí být zazděny pro následný technologický postup sanování zdiva a fasády plnou cihlou.
