Odbor hospodářské správy

P10-354437/2021  
15. RMČ Praha 10  
dne 24. 8. 2021

**Informace o návrhu plánu nutné údržby stávající budovy radnice MČ  
Praha 10, a to včetně předpokládaných finančních nákladů**

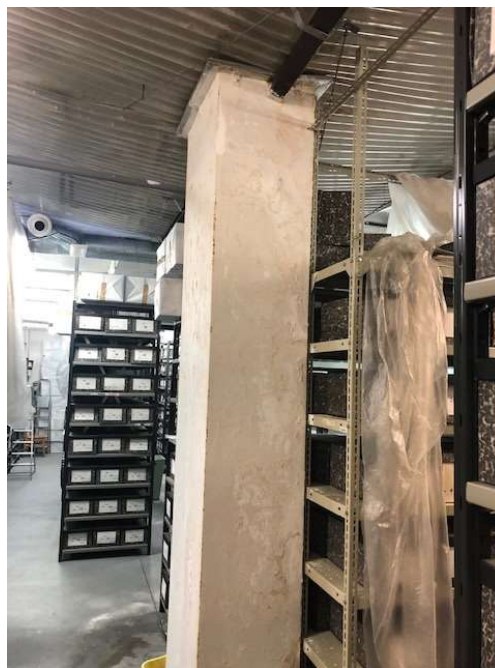
#### **- Zatékání do prostor stavebního archivu v 1.PP objektu.**

**Současný stav:** Jak již bylo uvedeno výše, tak první zmínka o problému špatné hydroizolace v prostoru venkovních teras pochází již z roku 1984, kdy již v té době se zvažovala obnova hydroizolace nad prostorem archivu.

K vyřešení problému nedošlo, a proto byla v archivu pod stropem instalována provizorní konstrukce, která měla zabránit průsaku vody do prostoru archivu. Tyto původní „interiérové“ střechy již místy

nejdou funkční, do prostor zatéká z míst, ze kterých v minulosti nezatékalo. V prostorech je vysoká vlhkost a tvoří se zde plísně.

**Navrhované řešení:** Lokální předělání a instalace nových střeš (nezabrání vlhkosti, ani zatékání po sloupech, odtok ze střeš již není kam svést). Instalace další centrální vysoušecí technologie. Z realistického pohledu není tento prostor pro účely stavebního archivu dále udržitelný. Doporučeno zvážit přestěhování mimo objekt v co nejbližší době – v úvahu připadá přebudování prostoru vedle „Penny Marketu“.

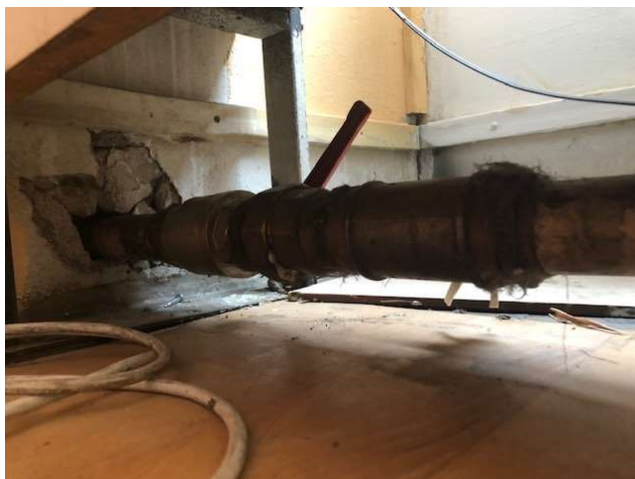
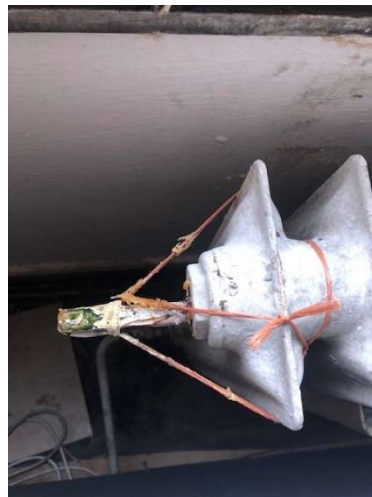
**- Výměny uzávěrů rozvodů topení na jednotlivých patrech**

**Současný stav:** Po zkušenostech z posledního topného období dochází stále častěji k havarijním stavům rozvodů topení a samotných topných těles a není v mnoha případech možné rychle zastavit přívod vody do daného okruhu. Tím je způsobena nemožnost rychle zastavit unikající vodu, v mnoha případech je nutné upouštět vodu z celého systému. Na fotografii níže uveden ještě častý stav odvzdušňovacích ventilů topných těles. Doporučení realizovat ještě před zahájením topné sezony.

**Navrhované řešení:** Výměna všech uzávěrů jednotlivých okruhů topení objektu, cca. 60 uzávěrů.

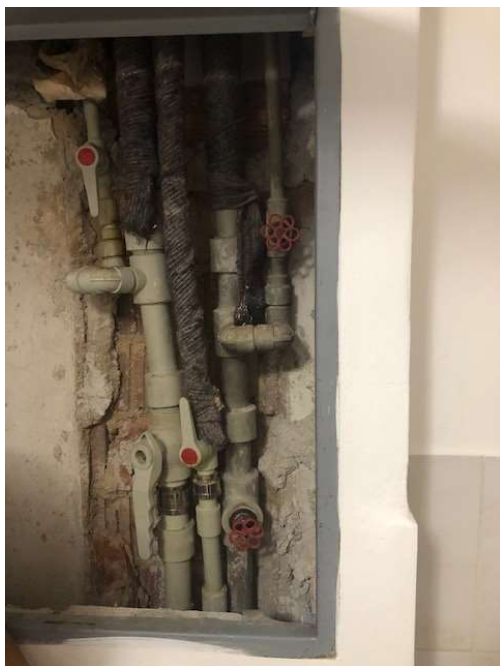
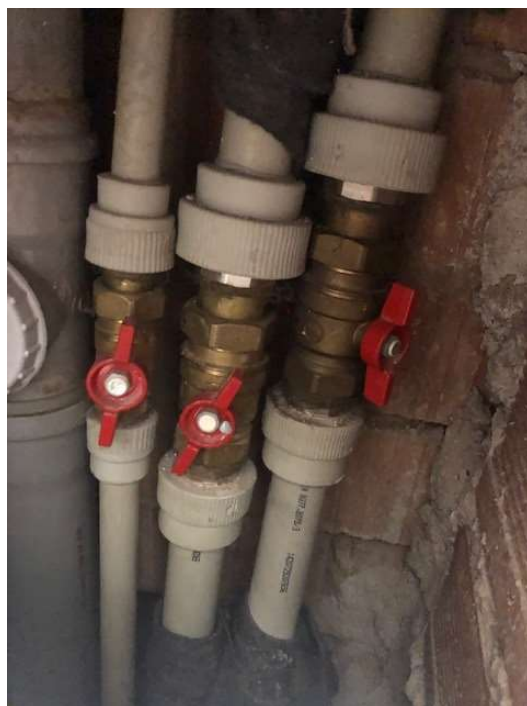
**- Výměny uzávěrů stupaček studené a teplé vody v přízemí objektu.**

**Současný stav:** Část uzávěrů vody na jednotlivých větvích po uzavření propouští vodu, některé nelze ani zavřít. Při havarijní situaci tak není možné celou větev zcela uzavřít.

**Navrhované řešení:** Výměna všech uzávěrů v přízemí objektu, cca. 27 uzávěrů.

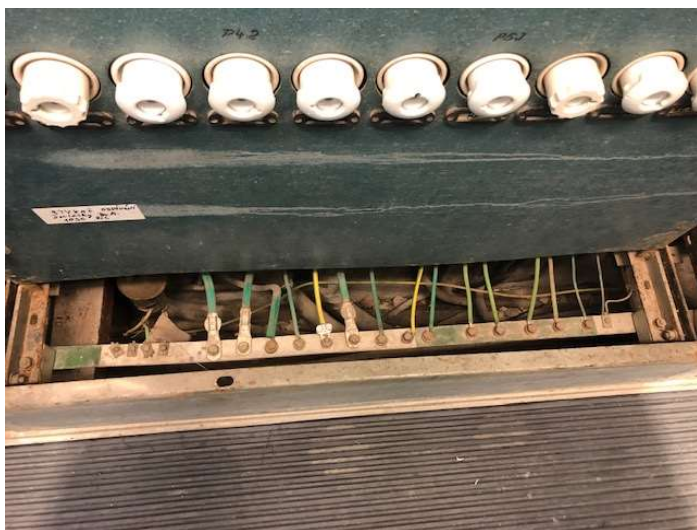
### - Elektroinstalace

**Současný stav:** Objekt UMČ Praha 10 byl dán do užívání v roce 1971. Hlavní přívody do budovy jsou napojeny z venkovních kabelových skříní kabely AYKY 3x240+120 mm<sup>2</sup>. Objekty jsou navzájem kabelově propojeny a v suterénu každé části je umístěn elektroměrový rozvaděč a rozvodna NN. Rozvaděče jsou skříňové oceloplechové z r.1973. Z rozvodny jsou napojeny distribuční rozvody rozvaděče v jednotlivých podlažích nebo částech budovy, a z nich jsou napojeny příslušné oblasti spotřeby (osvětlení, zásuvky apod.) Rozvody k rozvaděčům jsou kabely v dimenzi AYKY 3x120+70 mm<sup>2</sup>, AYKY 3x95+50 mm<sup>2</sup>, AYKY 3x70+50 mm<sup>2</sup>, AYKY 3x50+35 mm<sup>2</sup>, novější do CYKY 4x50 mm<sup>2</sup>. Navazující rozvody po částečných rekonstrukcích jsou v obvyklém provedení a dimenzích.

Není k dispozici platná dokumentace skutečného provedení (ČSN 33 1500 čl.4.2), podle které by šlo provést podrobnou revizi elektrického zařízení. Každá firma, která prováděla určitou část rekonstrukce, nikdy neprovedla demontáž stávající elektroinstalace, a tudíž je nemožné zjistit která instalace je v provozu a která je již mimo provoz. To se týká jak kabelů, tak i rozvaděčů a různých rozvodnic. Vždy byla osazena nová rozvodnice a stará ponechána na místě. V tuto chvíli nikdo neví, jestli kabely v některých rozvaděčích jsou pod napětím či ne. Nejhorší stav je v prostorách přízemí a v technických částech v PP. Mnohdy je ze zdi vidět kabel a není známo k čemu je a zda je „živý“. V jednotlivých kabelových kanálech, rostech a žlabech jsou vedeny kabely „bez ladu a skladu“ různých úrovní (slaboproud, silnoproud, požárně odolné kabely). „Mrtvé“ kabely nejsou demontovány. Vůbec nejsou určeny požární prostory a jednotlivé kabely a celé svazky kabelů procházejí zdmi bez řádného protipožárního utěsnění. Nebezpečí šíření případného požáru.

**Navrhované řešení:** Odstranění závad uvedených v revizích, provedení nové revize elektroinstalace celého objektu.

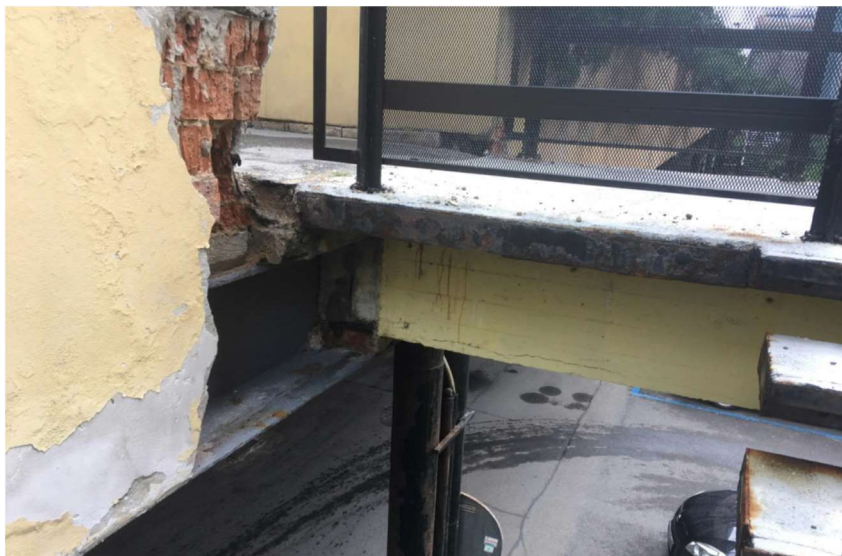
### - Venkovní schodiště

**Současný stav:** Venkovní schodiště je vystaveno rovněž průsakům do konstrukce, kdy k poškození konstrukce schodišť navíc v zimních obdobích přispívá ještě posyp solí. Na základě posledního zpracovaného posudku, který se zabýval jedním schodištěm bude třeba vyplnit prostor v uložení pod železobetonovým podestovým nosníkem mezi ním a ocelovým průvlakem betonem nebo obdobným materiálem. Odstranit korozi a opatřit veškeré ocelové součásti konstrukce schodiště vhodným nátěrem.

Vyspravit povrchové trhliny na podestách a stupních tak, aby nedocházelo k zatékání vody. Odstranit problém se zatékající srážkovou vodou do konstrukcí, bez kterého nelze zaručit trvanlivost konstrukce.

**Navrhované řešení:** Doporučení pravidelně (cca každých 6 měsíců) kontrolovat stav schodiště jako celku i jeho jednotlivých částí, zejména kotevní prvky zábradlí, jednotlivé stupně, uložení podestového trámu na ocelový nosník atd. Dále doporučujeme pravidelně odstraňovat případné nahromaděné nečistoty a obnovovat nátěry ocelových částí konstrukce.

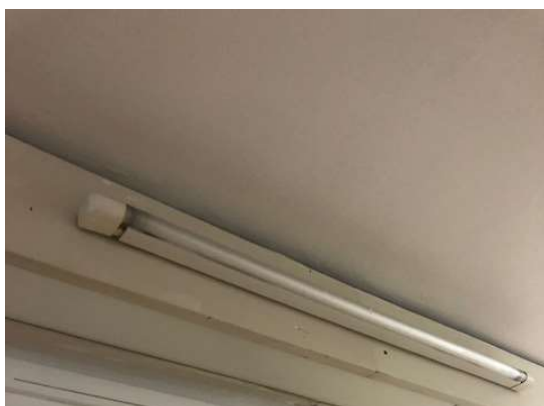
#### **- Výměna osvětlovacích těles ve společných prostorech**

**Současný stav:** Některá osvětlovací tělesa jsou vyhořelá, plasty jsou již zkřehlé a rozpadají se. Není tak již ani možné měnit zářivky. Osvětlovací tělesa v kancelářích jsou také v nevyhovujícím stavu.

**Navrhované řešení:** Výměna osvětlovacích těles ve společných prostorech objektu. Především staršího typu zobrazeného na fotografii níže.

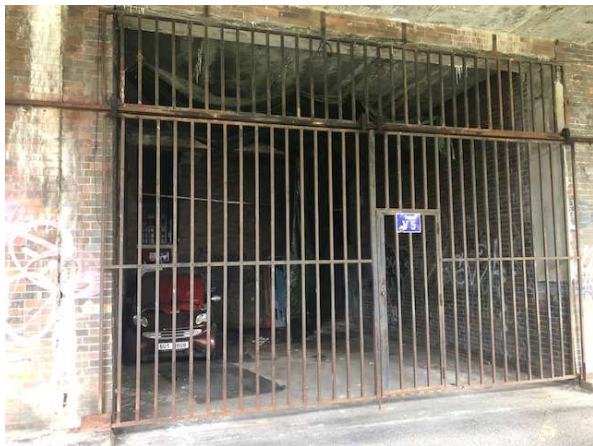
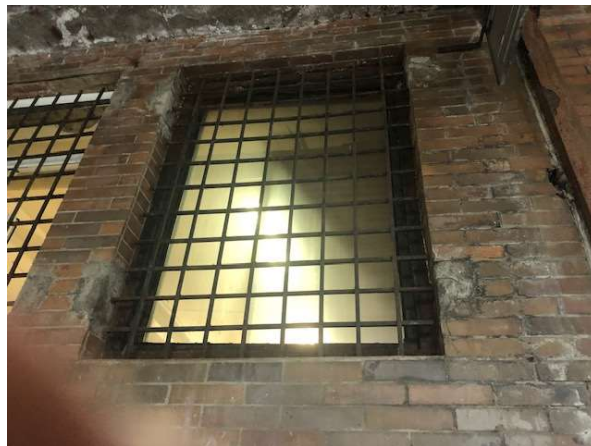
**- Nátěry kovových konstrukcí objektu**

**Současný stav:** Kovové konstrukce, především na úrovni 1.PP jsou značně zkorodované.

**Navrhované řešení:** Kontrola upevnění všech konstrukcí, odstranění zkorodovaného nánosů, ošetření konstrukcí antikoročním nátěrem.

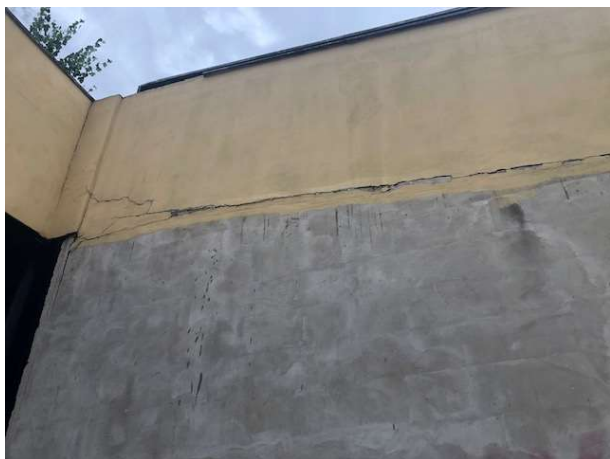
**- Kompletní oprava fasády terasy**

**Současný stav:** postupně opadávající kusy malby, omítky i zdiva. Současně je vždy havarijní stav řešen až po odpadnutí většího kusu materiálu. Velké riziko poškození majetku a ohrožení osob.

**Navrhované řešení:** Kompletní kontrola a lokální opravy současného stavu fasády.

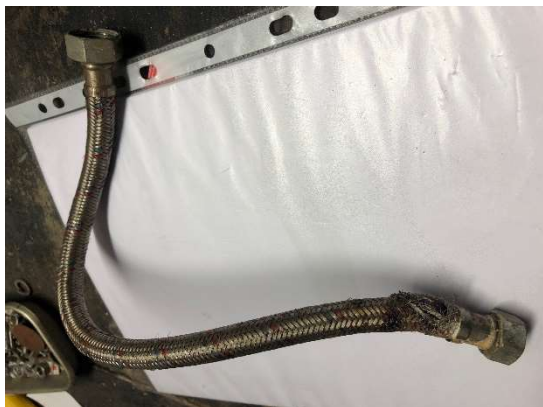
**- Výměna hadiček a roháčků na přívodech k umyvadlům, dřezům a toaletám**

**Současný stav:** roháčky z větší části nelze zcela uzavřít, hadičky jsou často v havarijním stavu. V roce 2021 došlo k prasknutí 2 ks hadiček. V případě, že by došlo k prasknutí hadiček v době pracovního

klidu, hrozí do doby, než závadu v rámci obchůzky odhalí ostraha, vytopení prostor umístěných v nižších patrech.

**Navrhované řešení:** Výměna nefunkčních roháčků a starých hadiček.

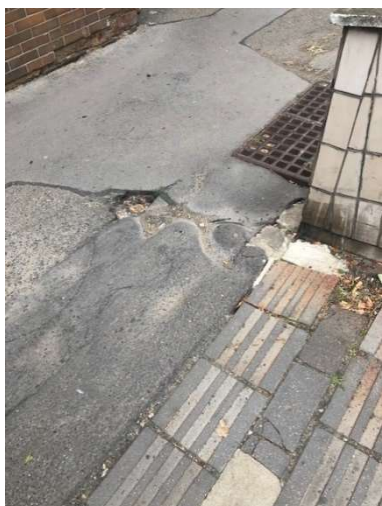
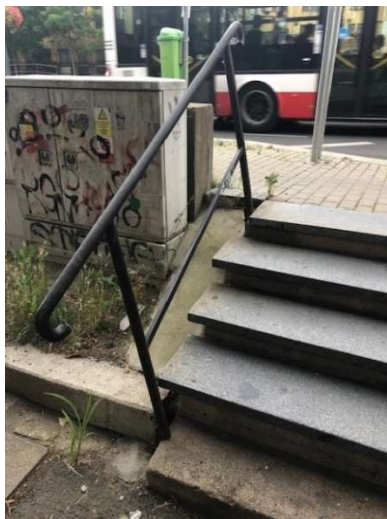
#### **- Oprava chodníku pod rampou KOOH-I-NOOR a oprava zábradlí**

**Současný stav:** Nerovnosti a prohlubně v chodníku mohou jsou nebezpečně pro procházející osoby. Dále je uvolněno zábradlí u schodů.

**Navrhované řešení:** Oprava chodníku a upevnění zábradlí

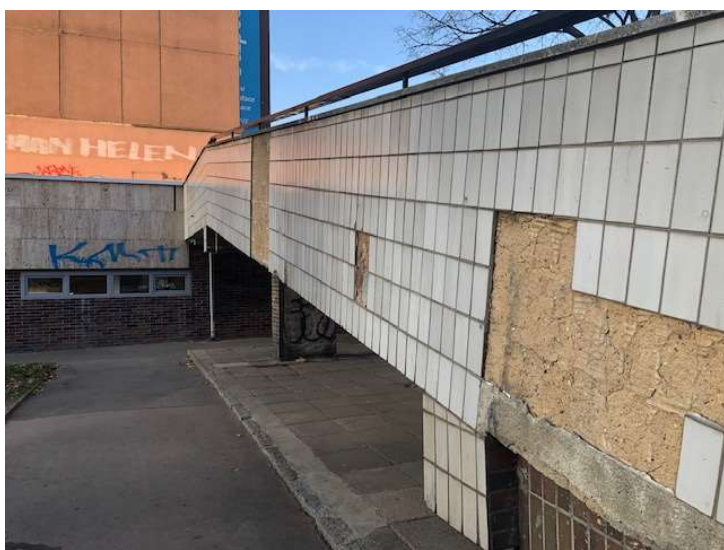
#### **- Oprava obkladu rampy u KOOH-I-NOOR**

**Současný stav:** postupně opadávající nesoudržná vrstva obkladu z boku rampy. Hrozí zde nebezpečí ohrožení osob procházejících pod rampou.

**Navrhované řešení:** Odstranění obkladu minimálně v místech, kde dostatečně nedrží. Nejlépe však odstranění v celé ploše a zhotovení omítky.

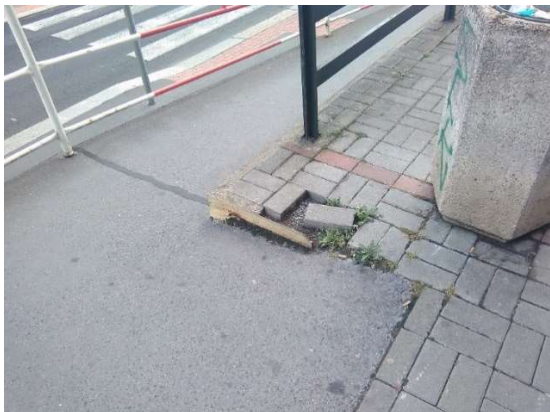
**- Drobná oprava povrchu terasy u budovy ÚMČ Praha 10**

**Současný stav:** Narušená vrstva dlažby u přechodu v ulici Vršovická. Hrozí zde další postupné uvolňování dlažby a nebezpečí úrazu chodců

**Navrhované řešení:** oprava odbornou společností.

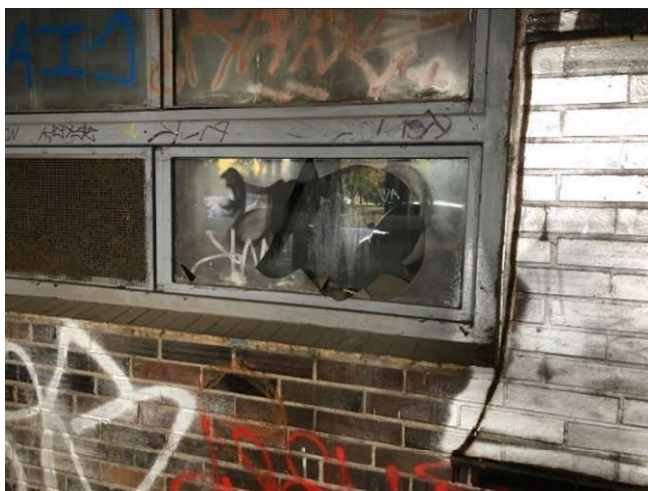
### - Oprava okenní výplně

**Současný stav:** rozbité okno v prostoru podloubí – parkoviště

**Navrhované řešení:** oprava zasklení

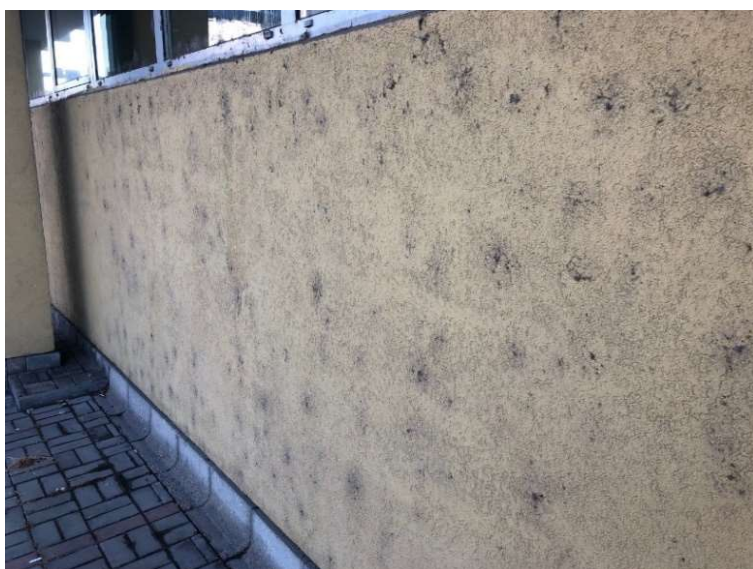
### - Čištění fasády objektu ÚMČ Praha 10

**Současný stav:** fasáda, zejména v přízemí objektu je znečištěná dlouhodobými nánosy prachu a nečistot.

**Navrhované řešení:** Vyčištění fasády odbornou společností za použití vysokotlakého čističe

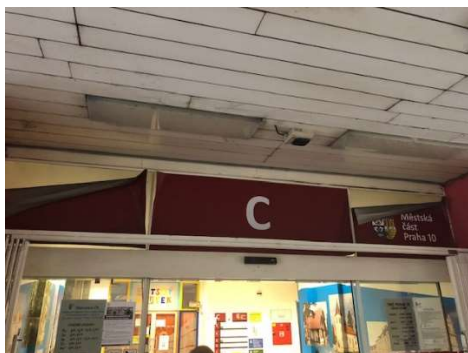
#### - Opravy informačního značení

**Současný stav:** Informační značení u budovy C ve špatném stavu.

**Navrhované řešení:** Výroba a montáž desky, která bude nainstalována přes stávající značení.

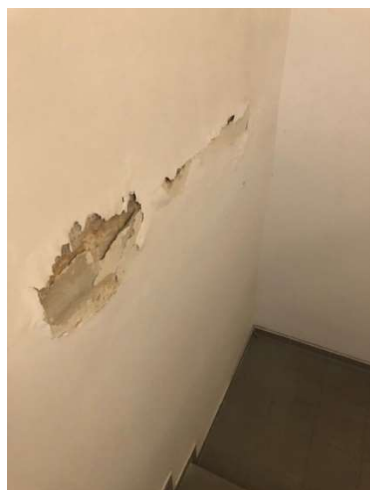
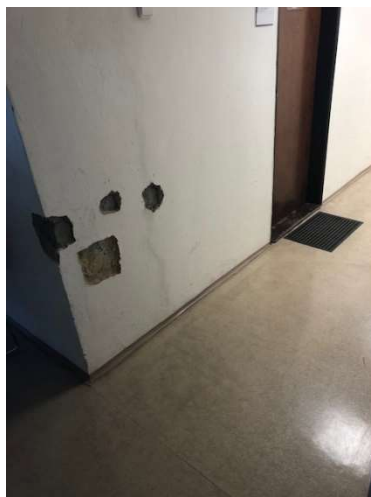
#### - Výmalba společných prostor objektu, opravy omítek

**Současný stav:** velmi zašpiněné malby, především na patrech velmi zatížených návštěvou veřejnosti. Opadané omítky, neopravené zdi po provedených sondách. Některá místa v objektu jsou již z hygienického hlediska nevyhovující.

**Navrhované řešení:** zednické opravy omítek a výmalba vybraných společných prostor v objektu

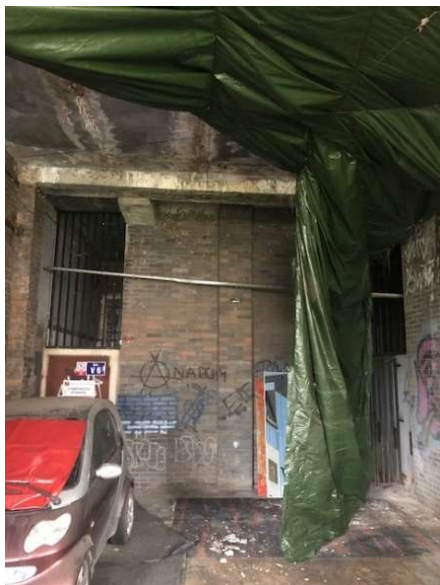
**- Opadávající strop v prostorech pronajatého stání za mříží, budova A**

**Současný stav:** na pronajatá parkovací místa zatéká a opadávají zde kusy zdiva, které již strhly provizorně instalovanou plachtu.

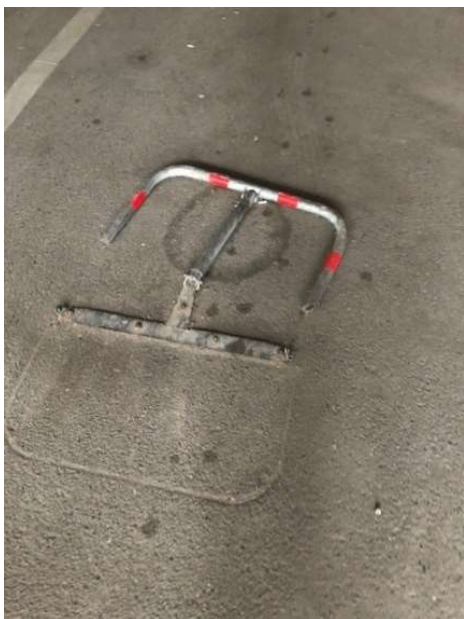
**- Parkovací zábrany**

**Současný stav:** většina parkovacích zábran je poškozena, nebo zcela uvolněna

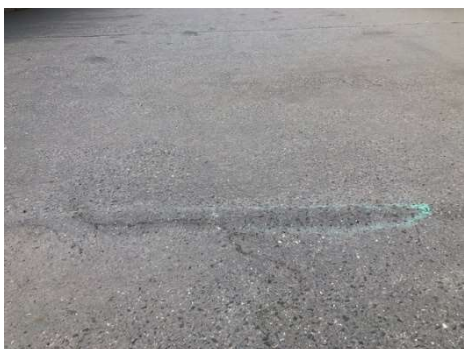
### - Oprava nerovného povrchu terasy

**Současný stav:** na mnoha místech je povrch terasy nerovný. Dochází zde k pádům procházejících osob.
