**Fotodokumentace k některým bodům z přílohy č. 1**

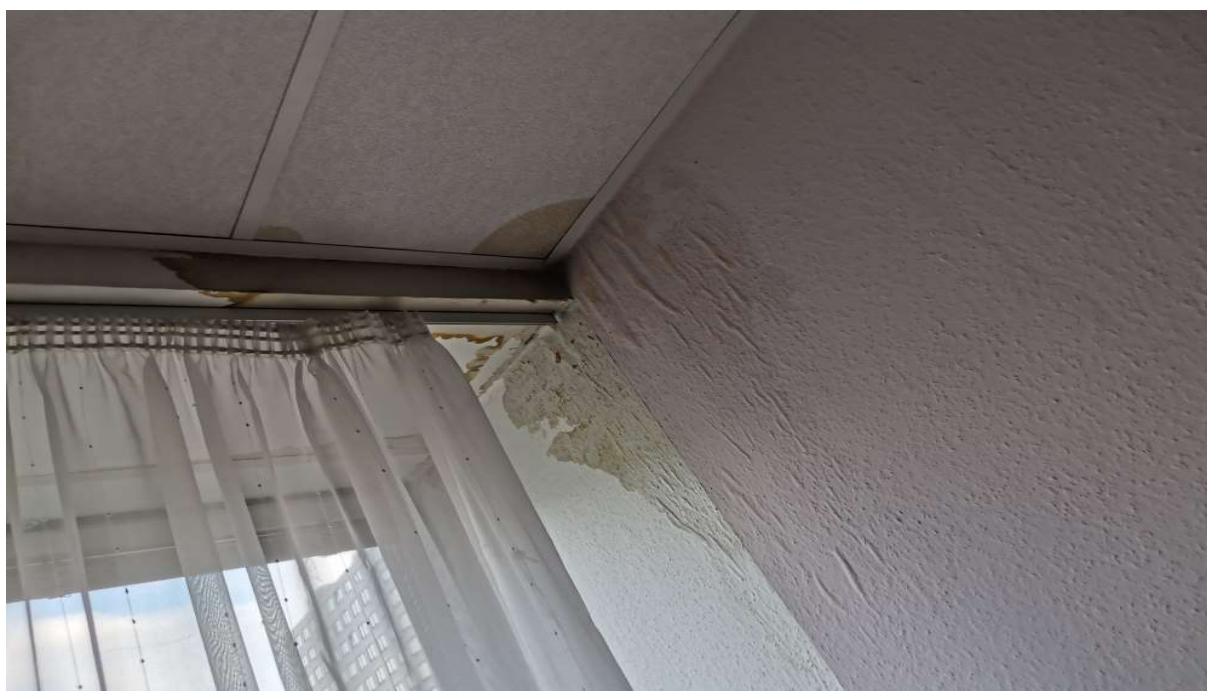
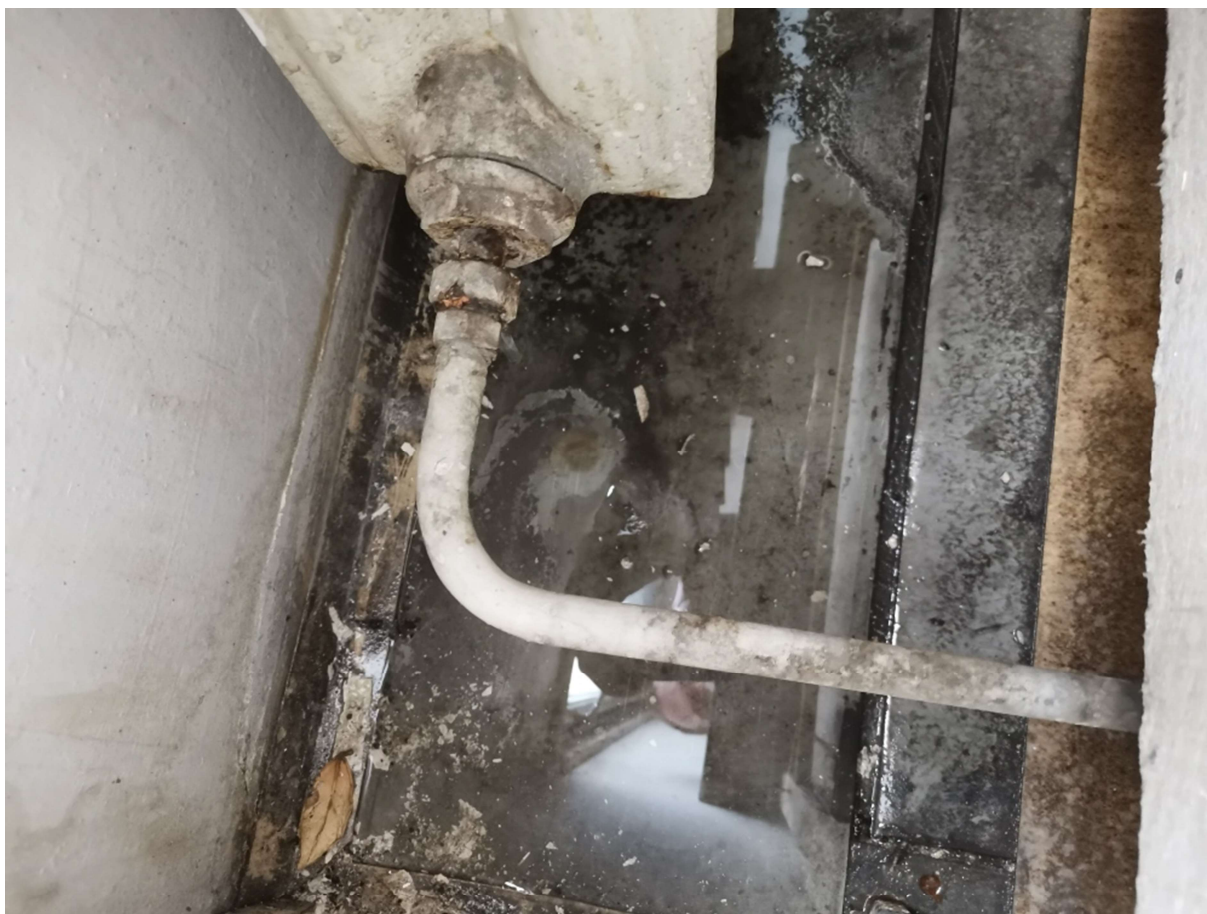
**1. havárie ústředního topení v budově A 3np**

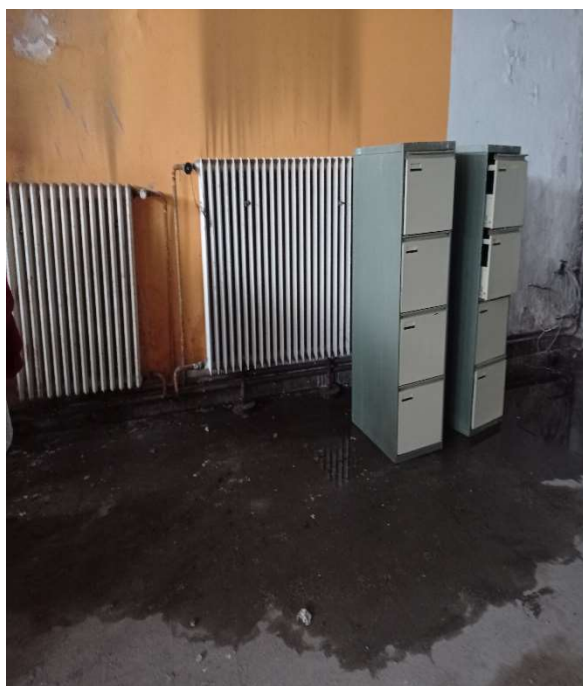
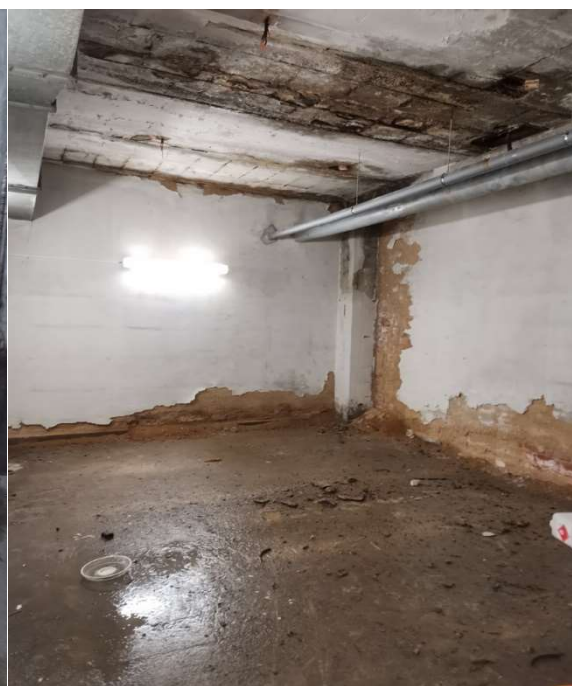
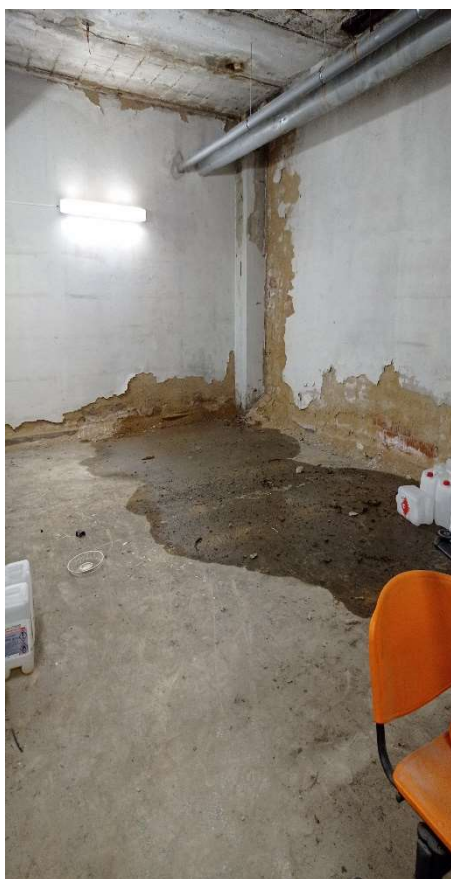
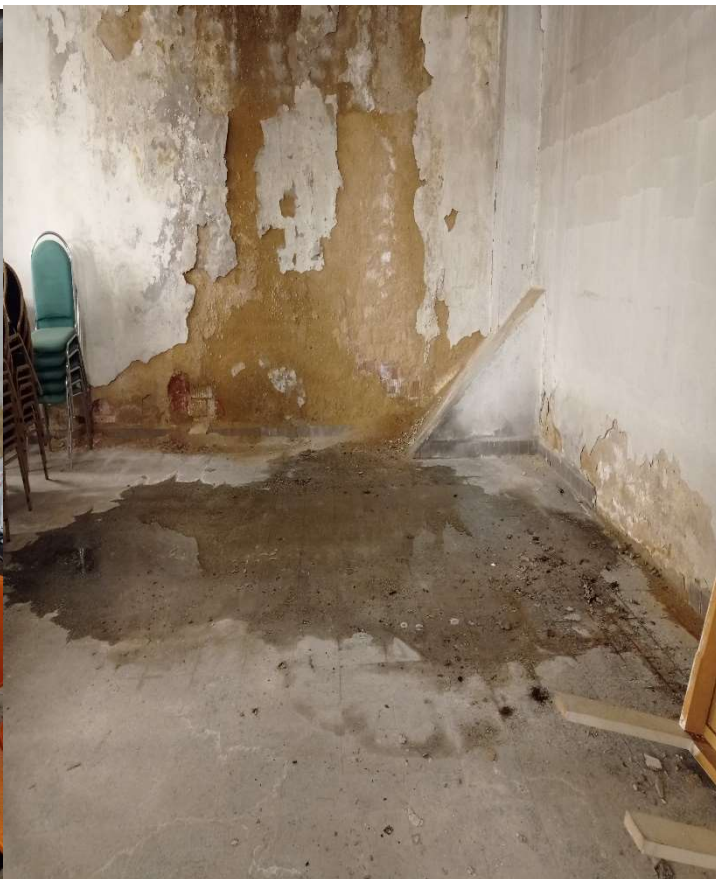
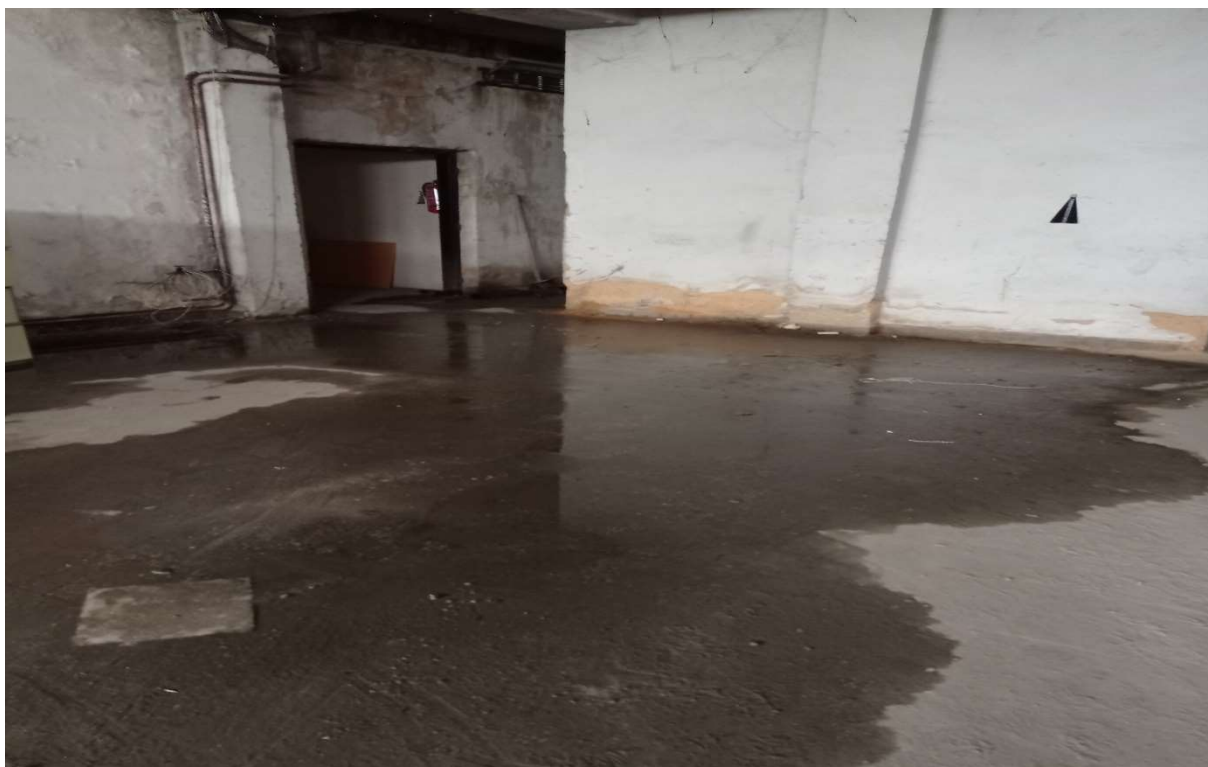
## **2. zatékání do prostor MANAS v suterénu budovy C**

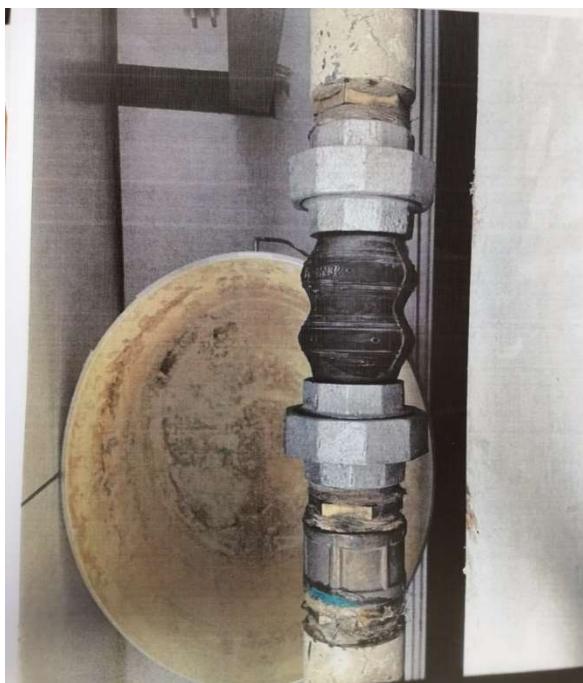
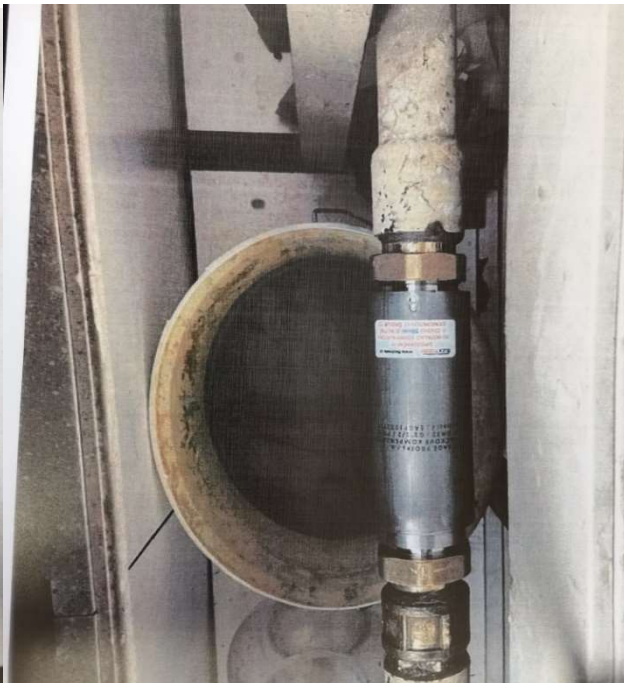
### **3. havárie topení ve 4np budov A**

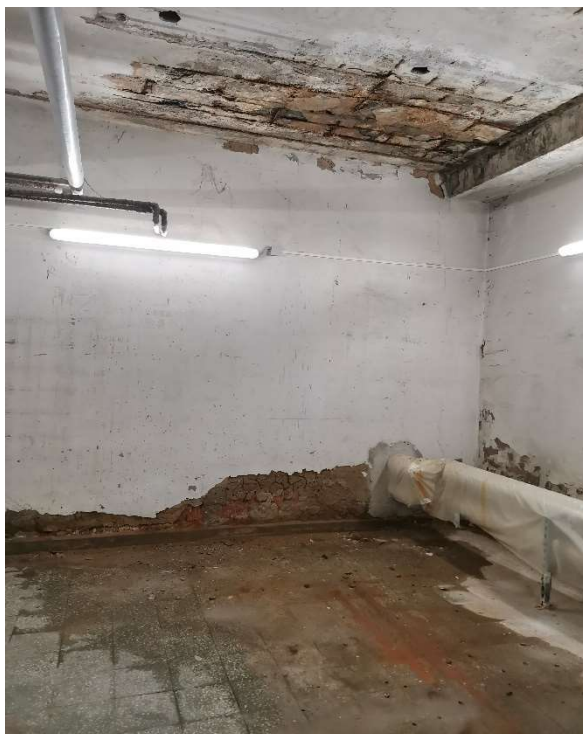
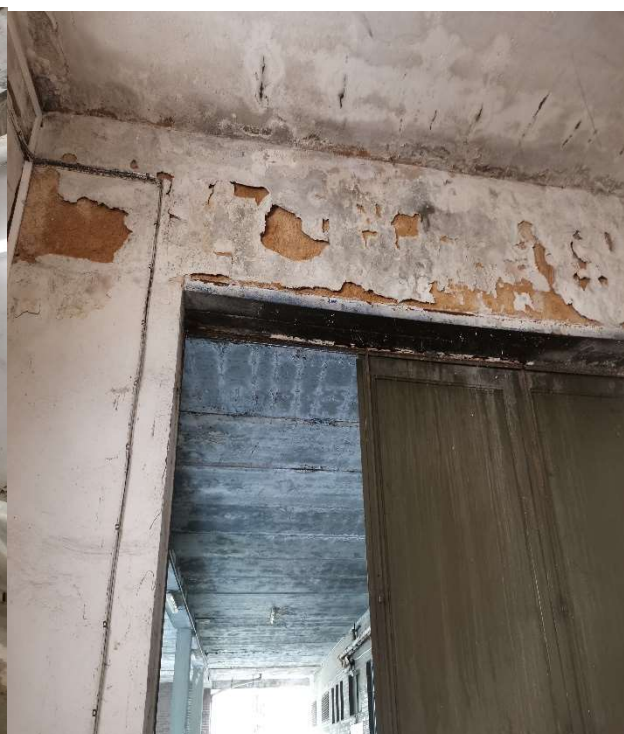
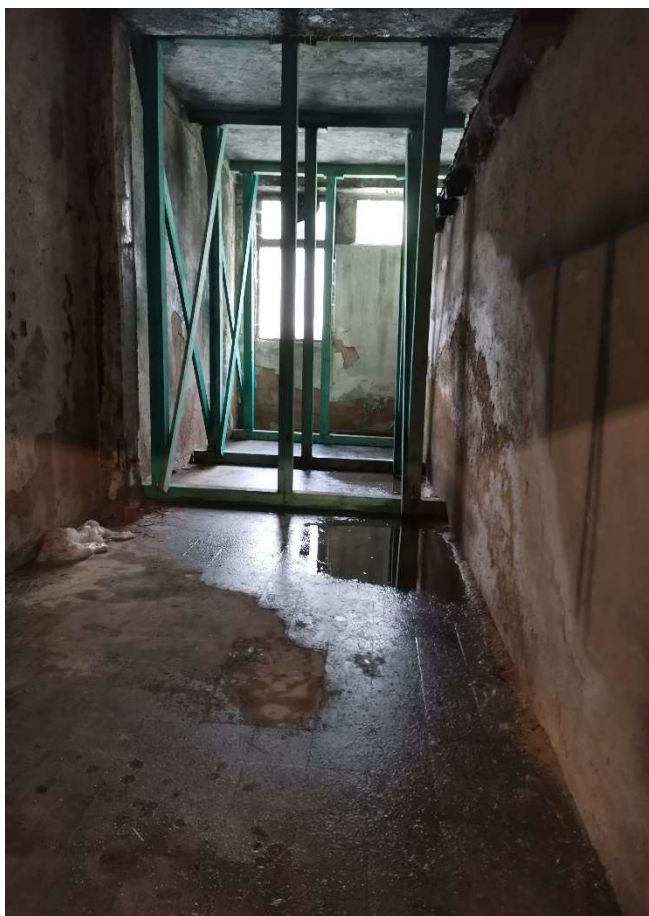
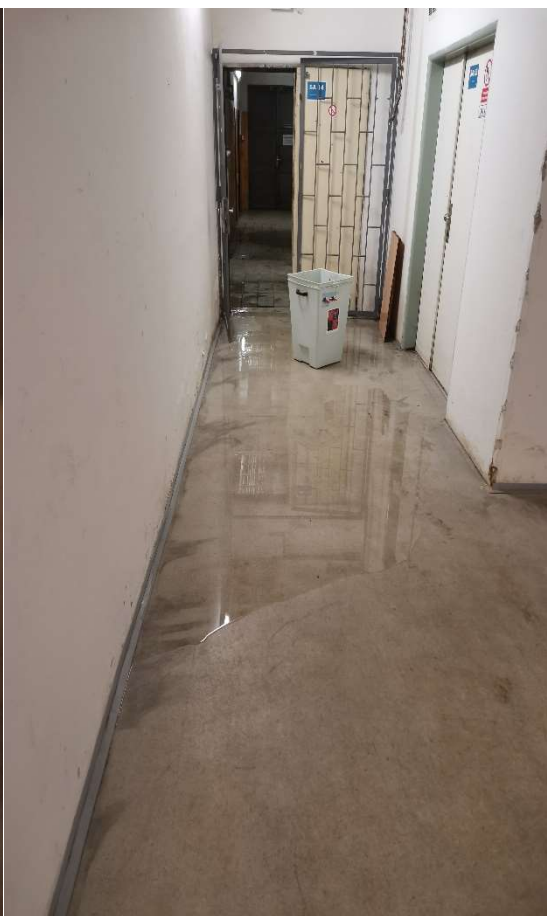
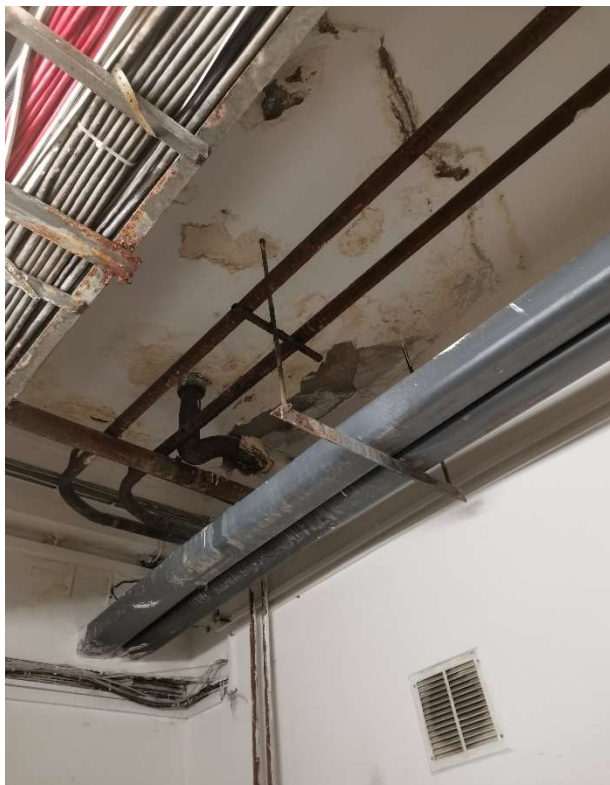
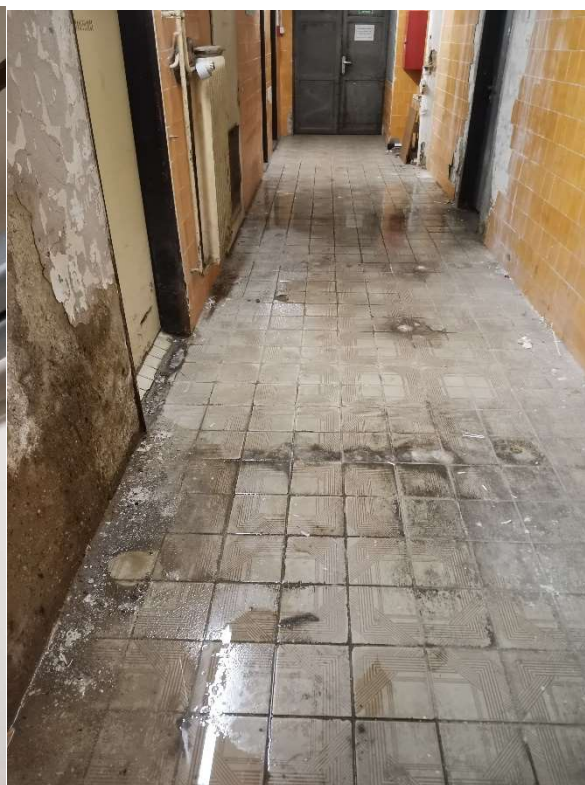
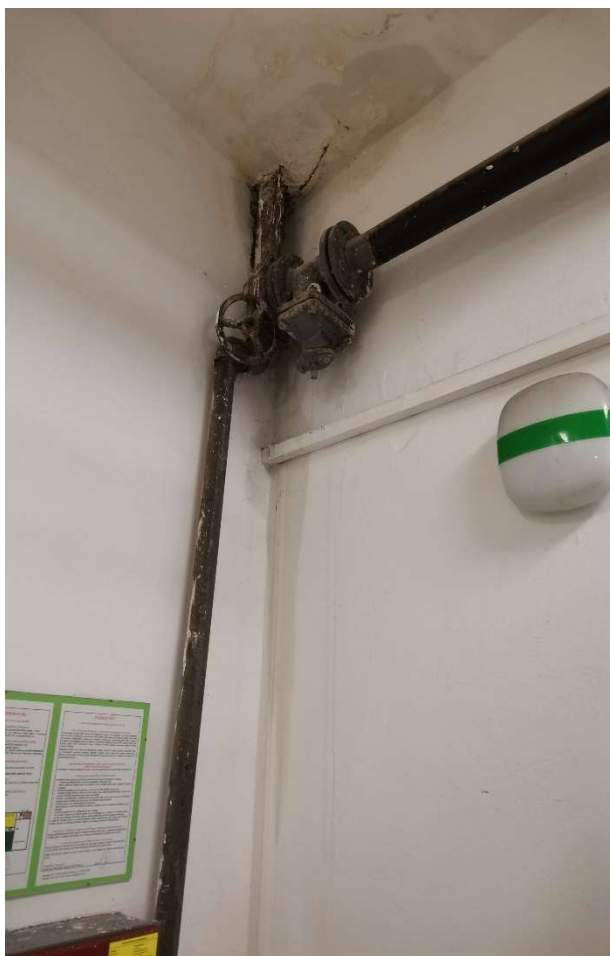
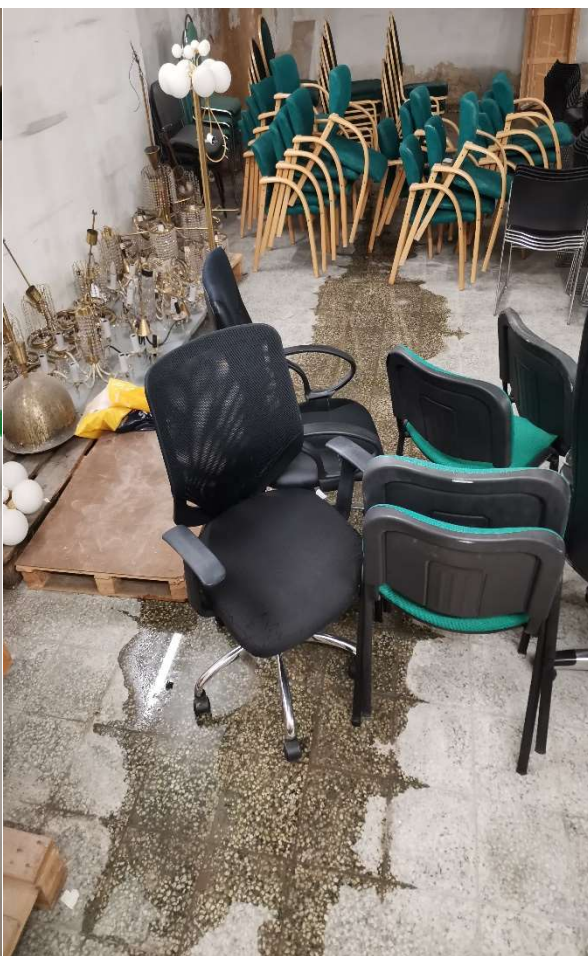
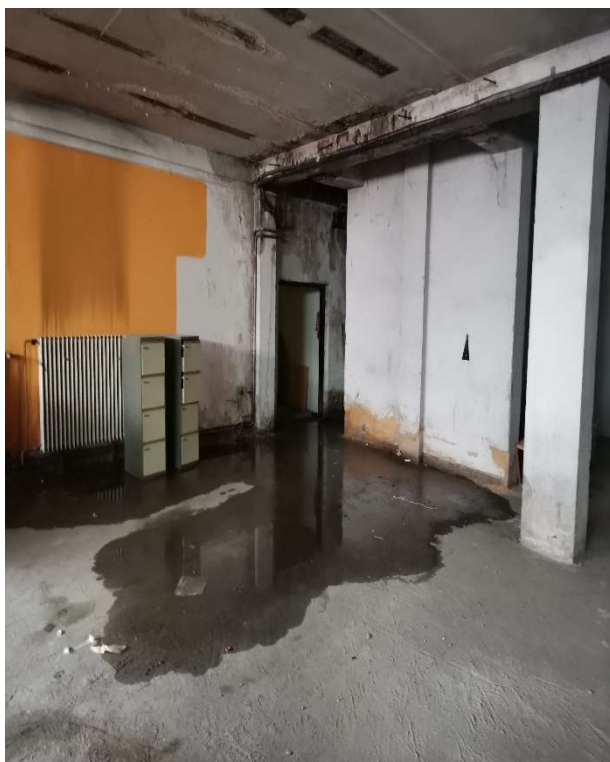
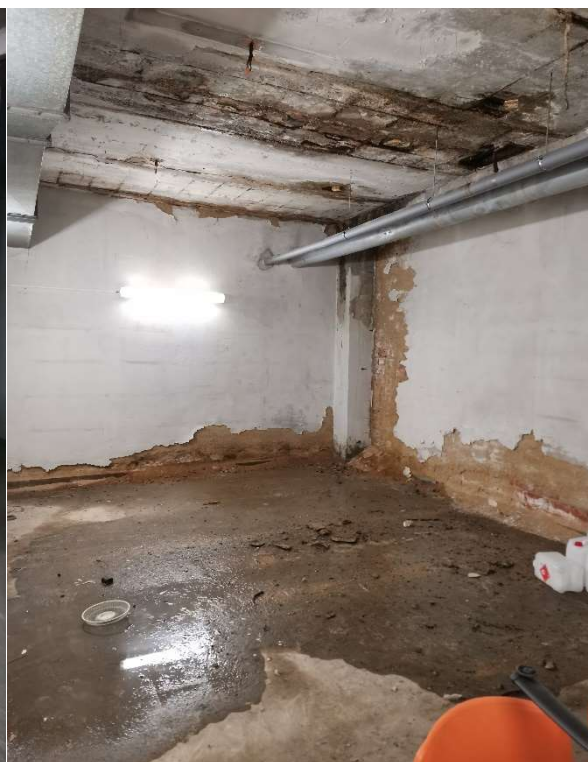
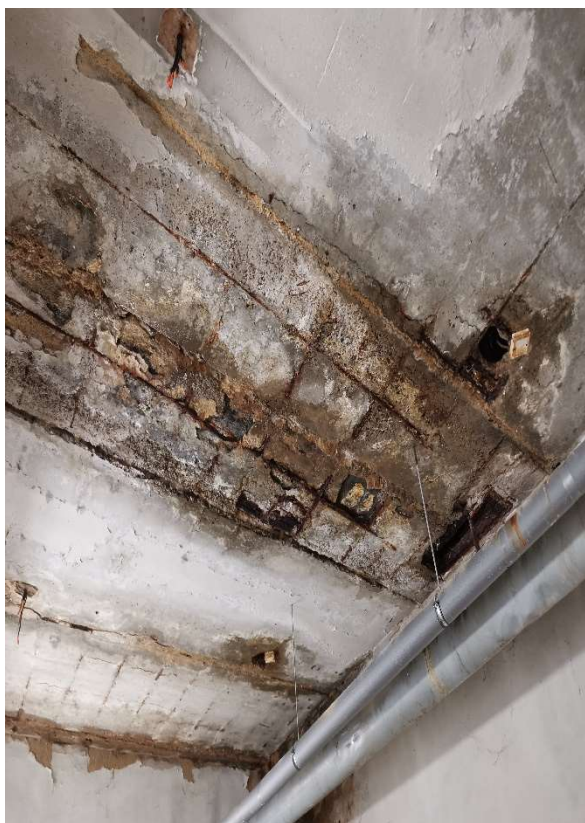
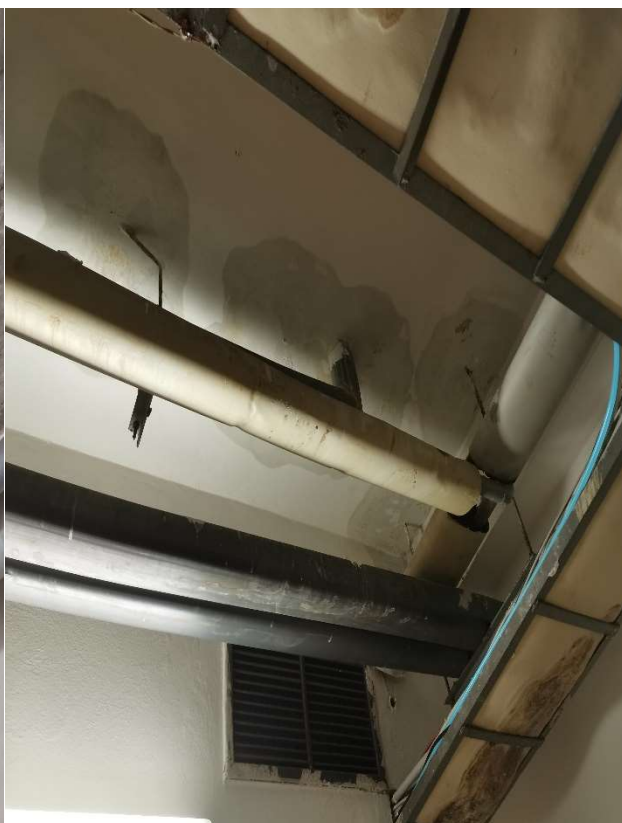
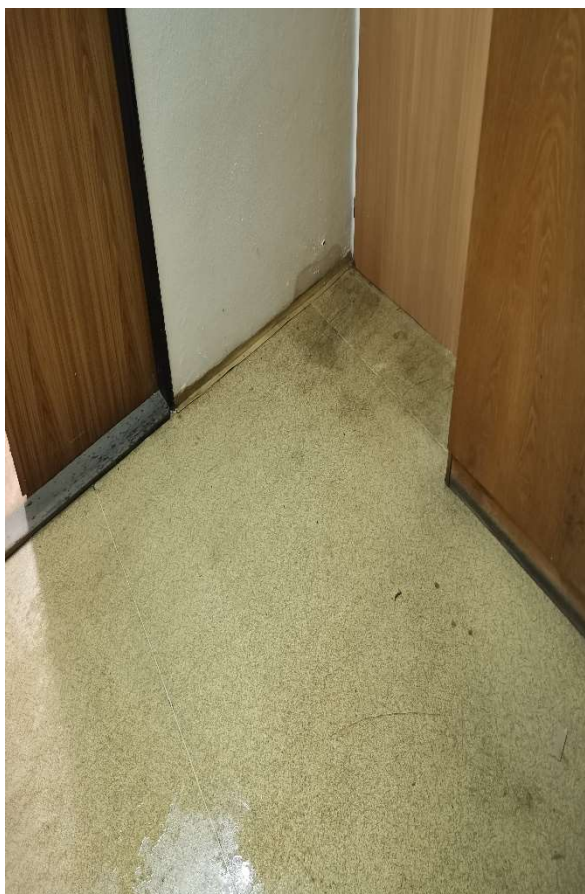
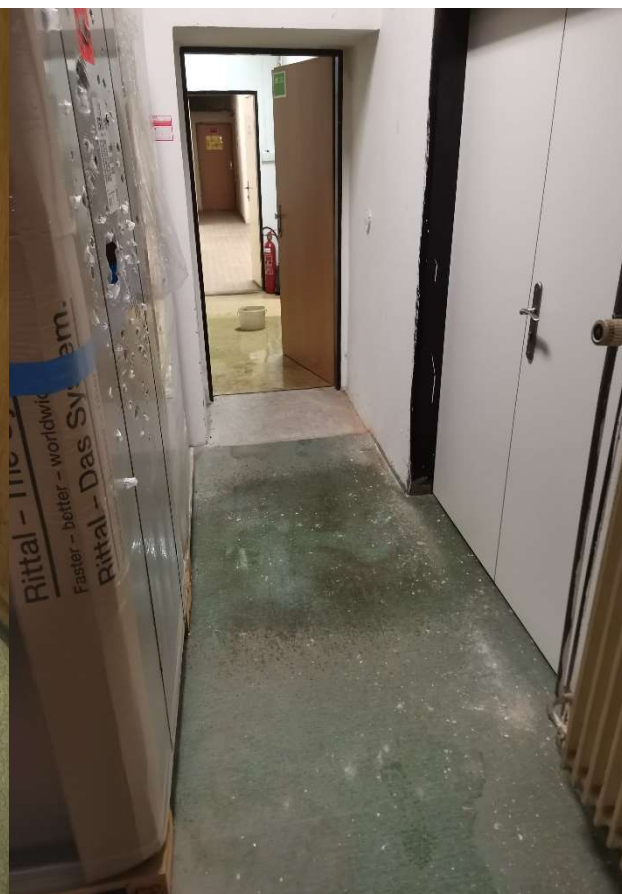
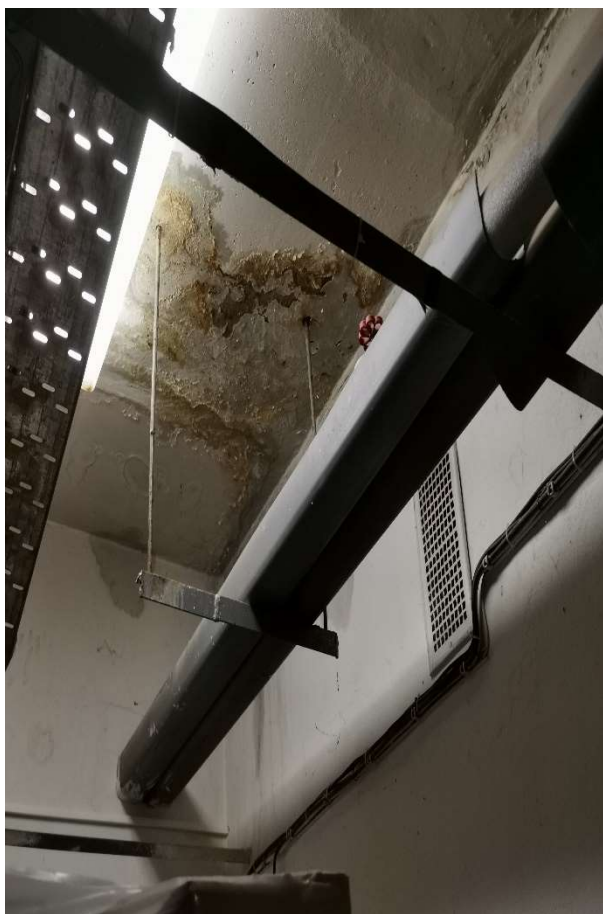
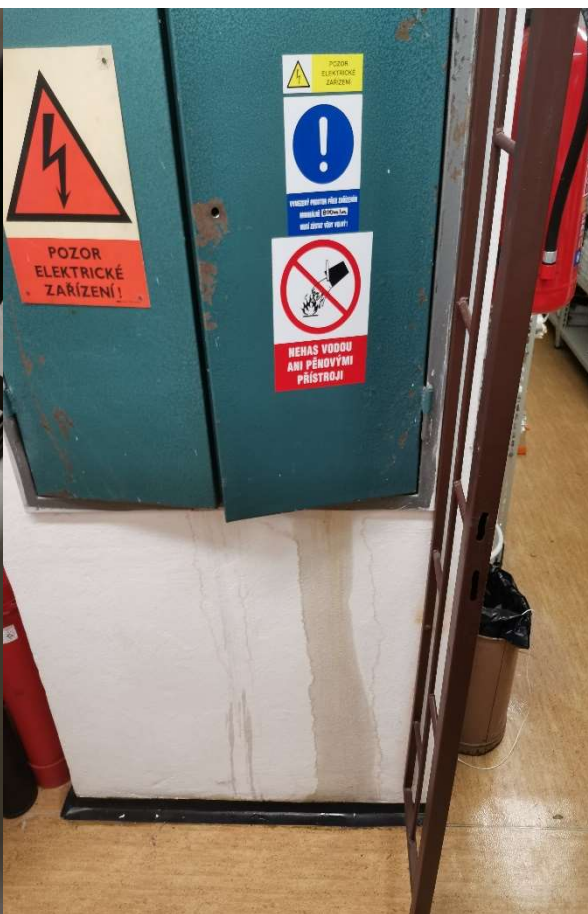
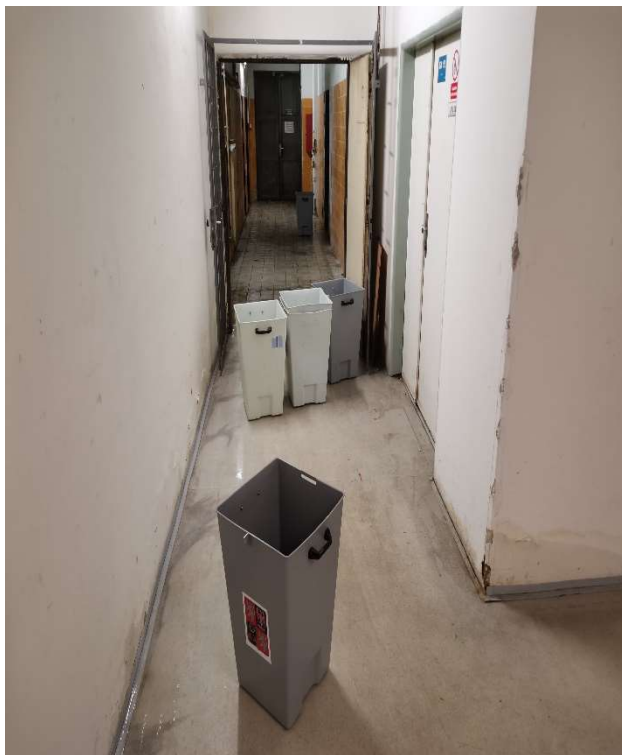
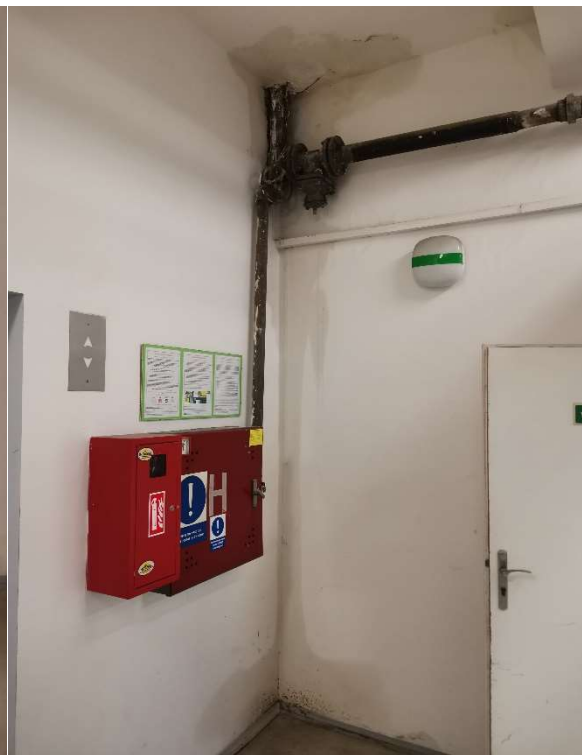
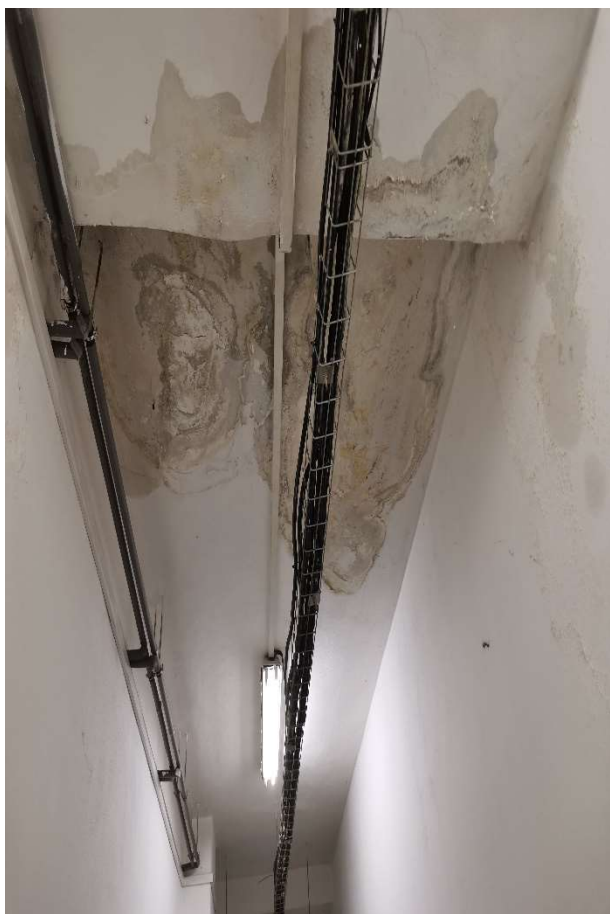
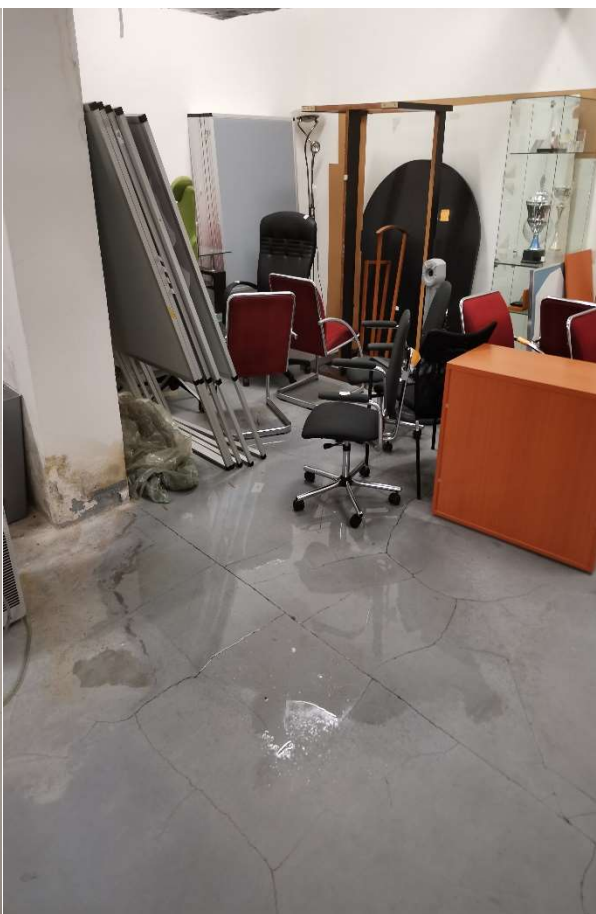
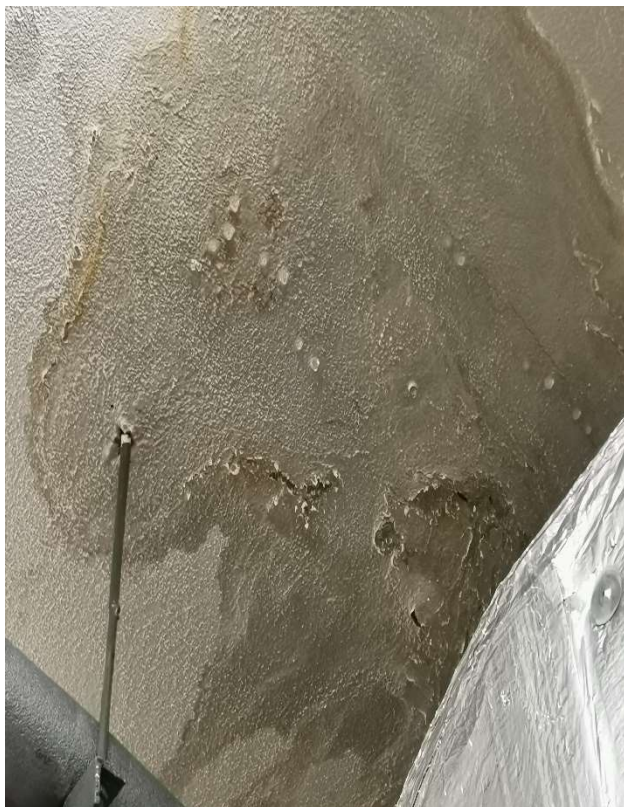
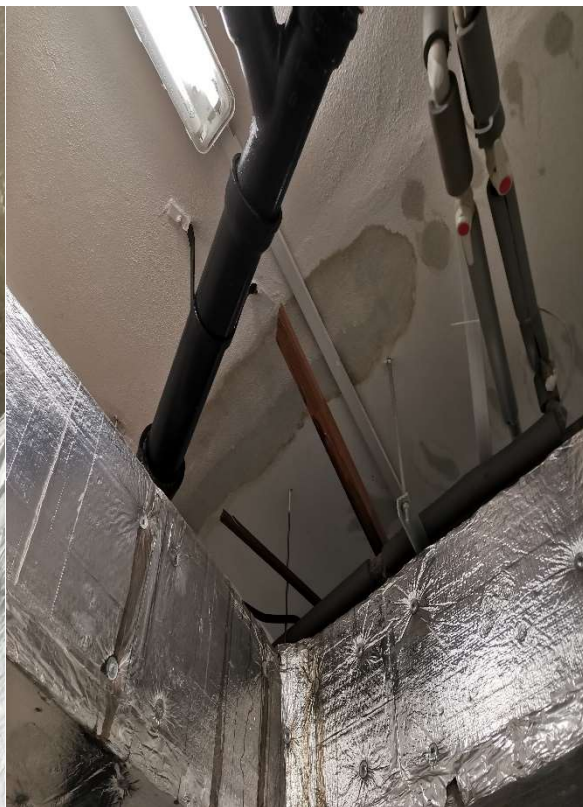
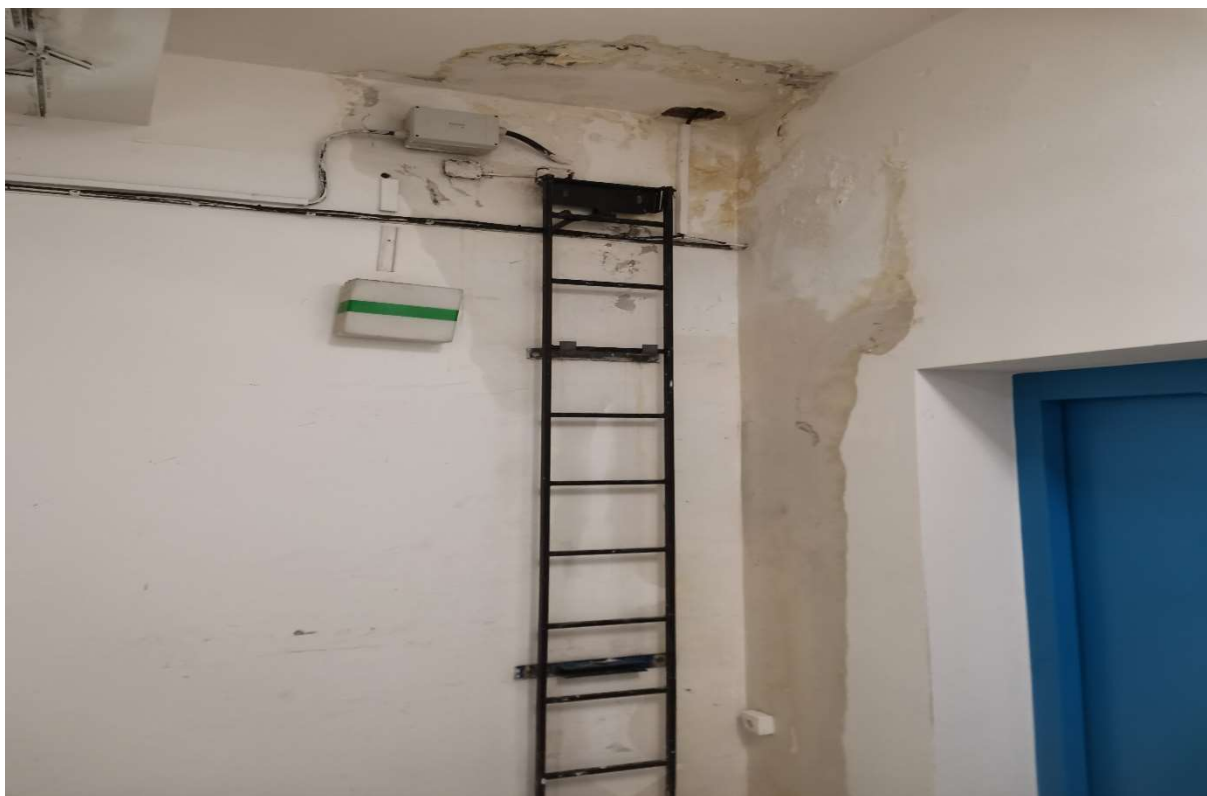
### **4. v důsledku přívalových dešťů zatečení do sklepních prostor ve všech budovách ÚMČ Praha10**

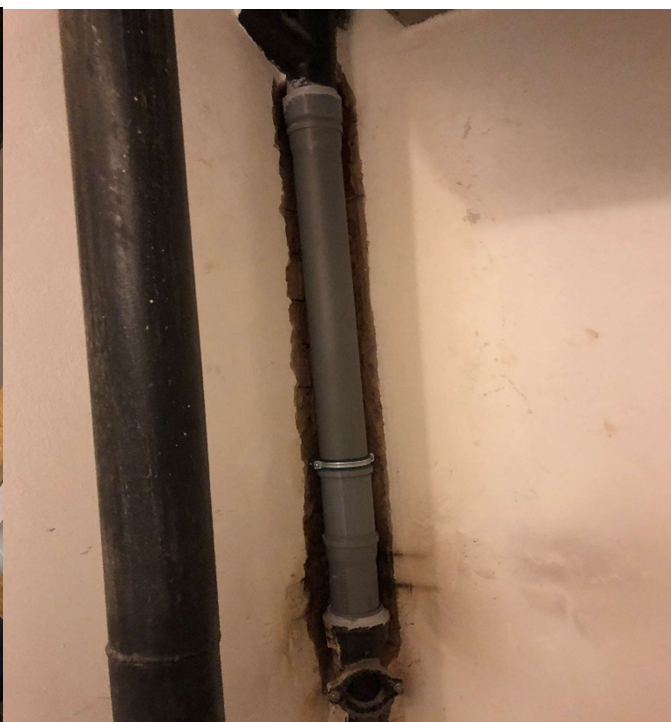
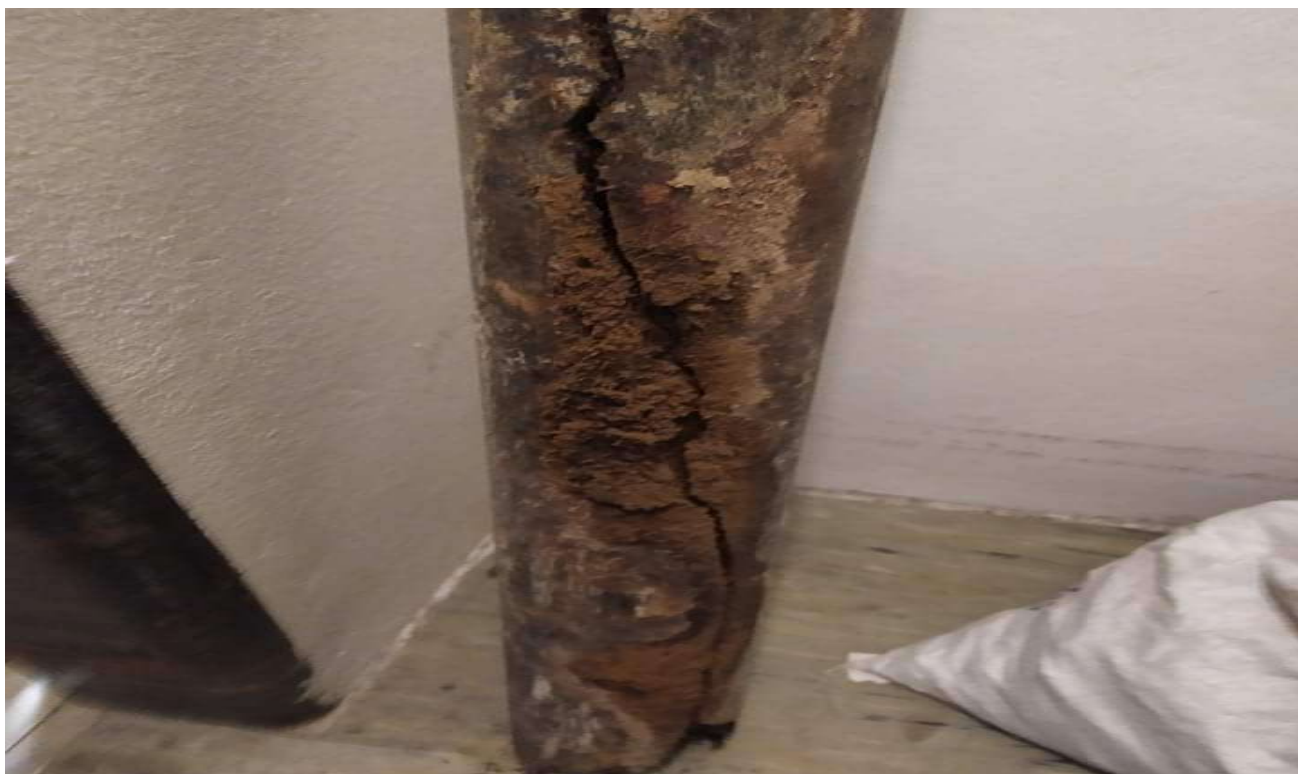
**5. prasklé odpadní potrubí v úklidové místnosti budova B, 1np a následné zatečení do ověřovacího pracoviště**

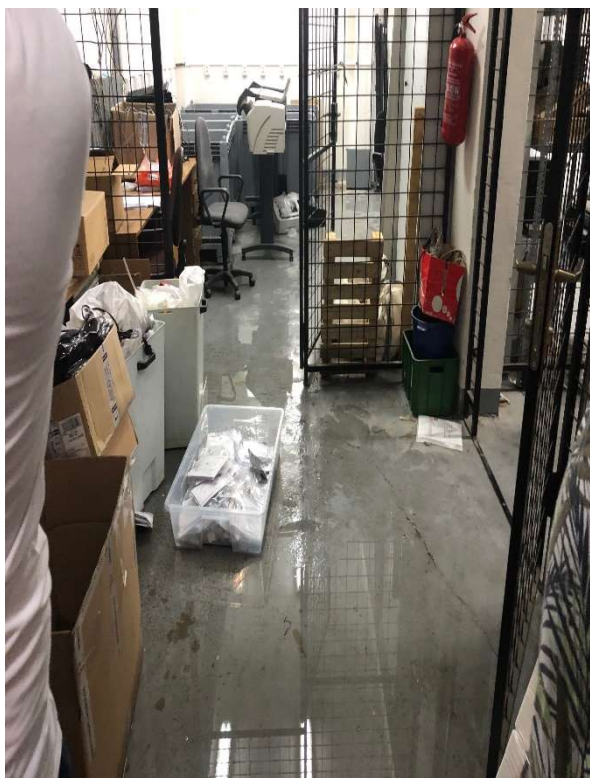
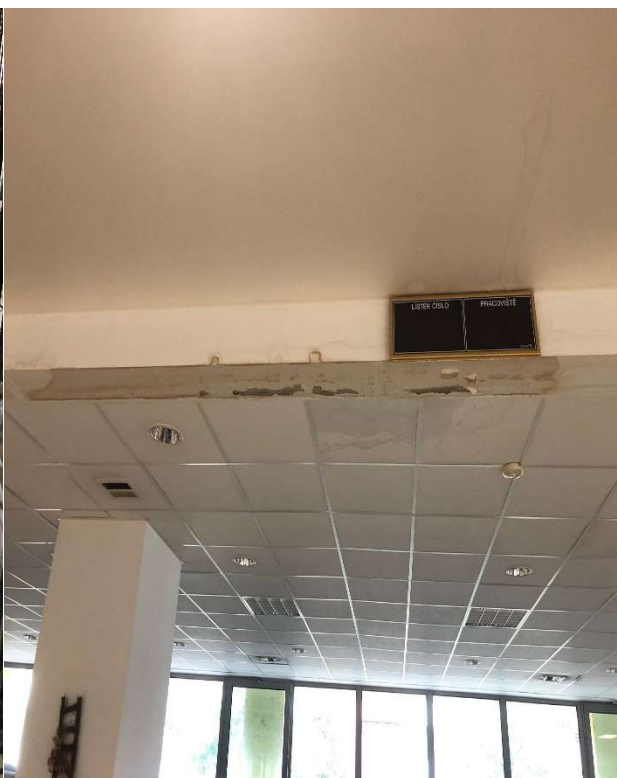
**6. v důsledku přívalových dešťů zatečení do prostor úřadu práce a suterénu v budově A**

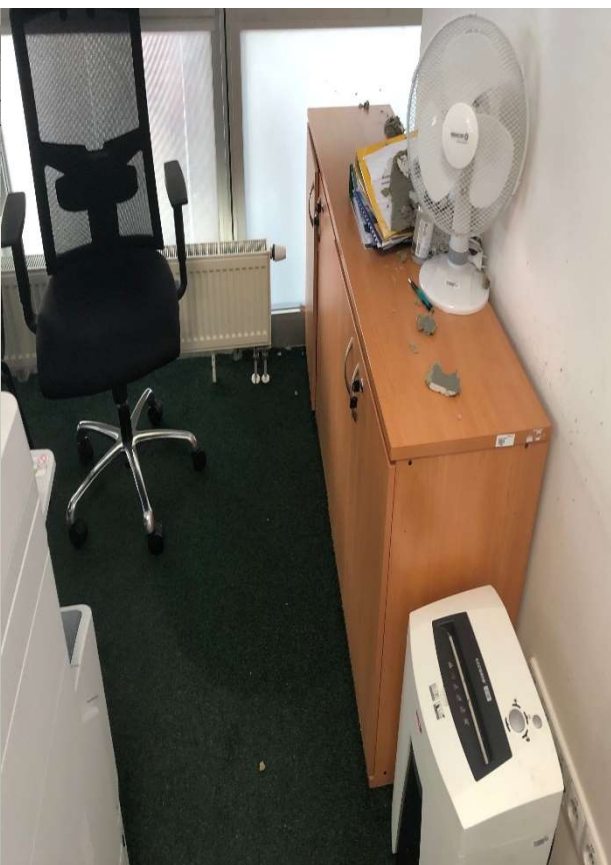
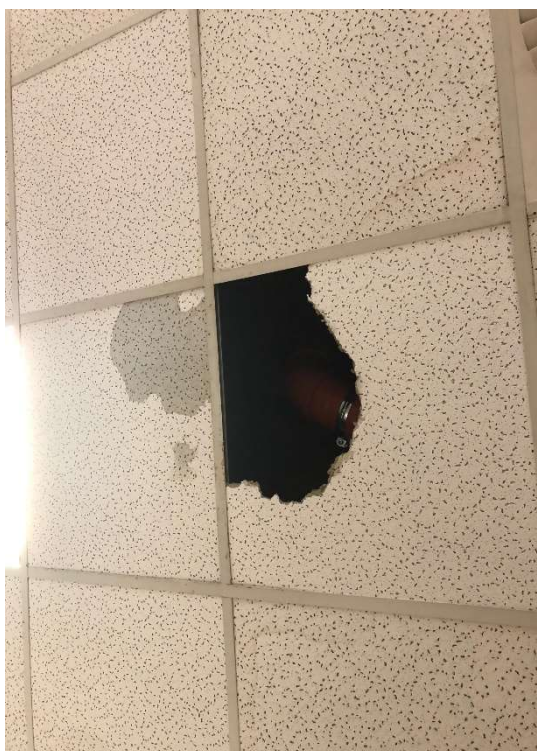
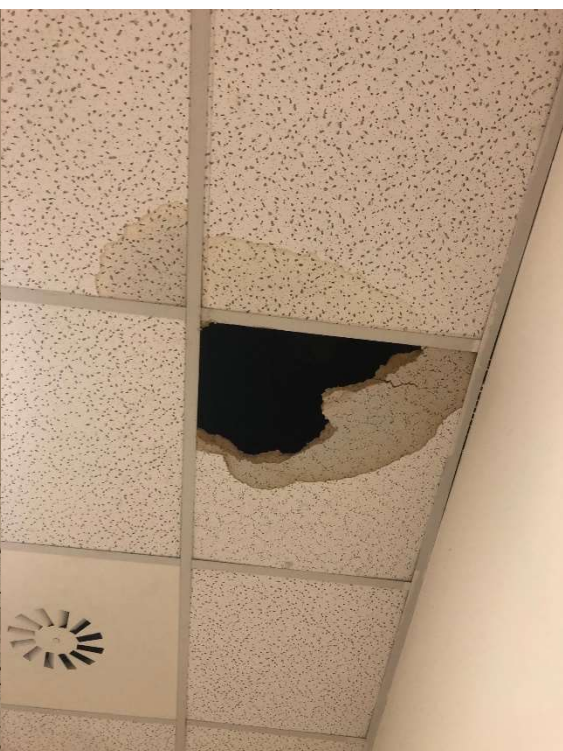
**6. zatečení menšího rozsahu vlivem naplnění stoupačky po příválových deštích do prostor ověřování v budově B a prostor SF v budově C**
