Příloha č. 2

Fotodokumentace k některým bodům z přílohy č. 1

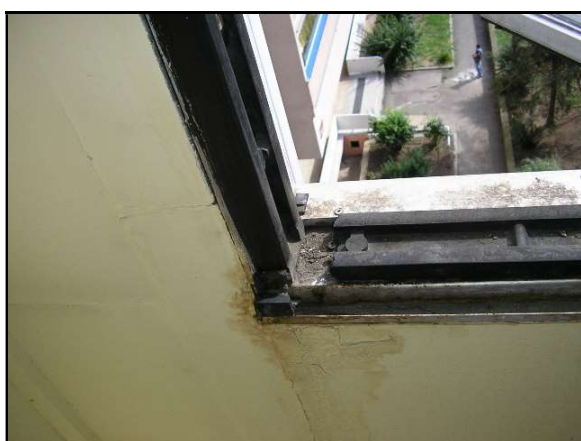
Obr. č.1

Okna - hliníková okna, fasádní systém boletických panelů

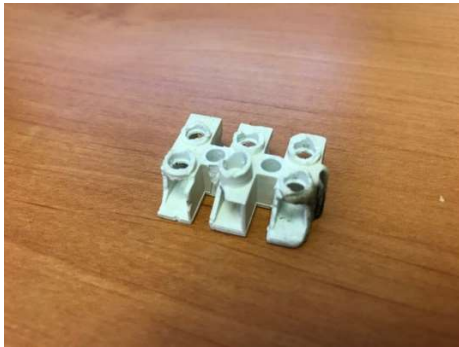
Obr č. 8

Elektroinstalace – křehký materiál, časté zahoření

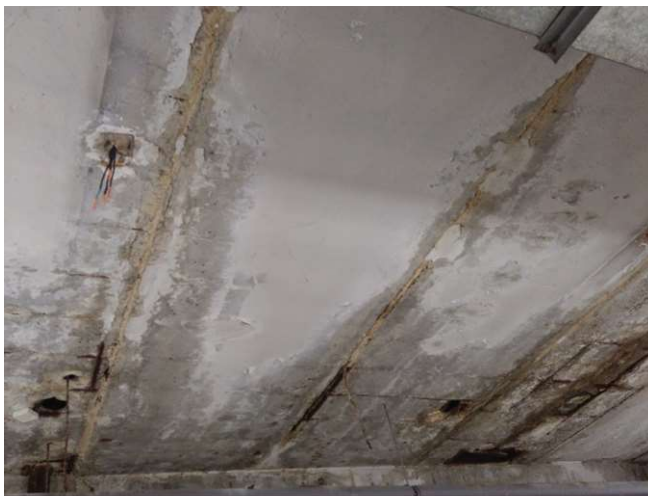
Obr č. 9

Sanace stropních panelů

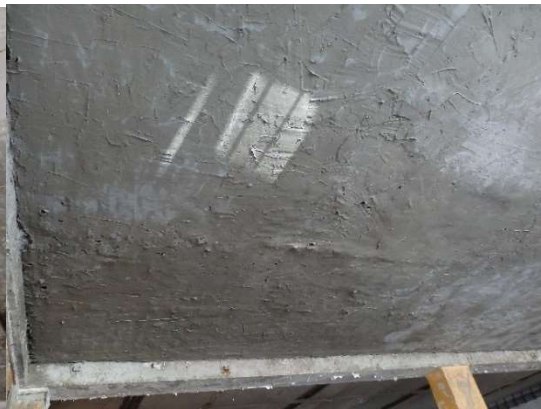
Obr č. 12 – sanovaný stav

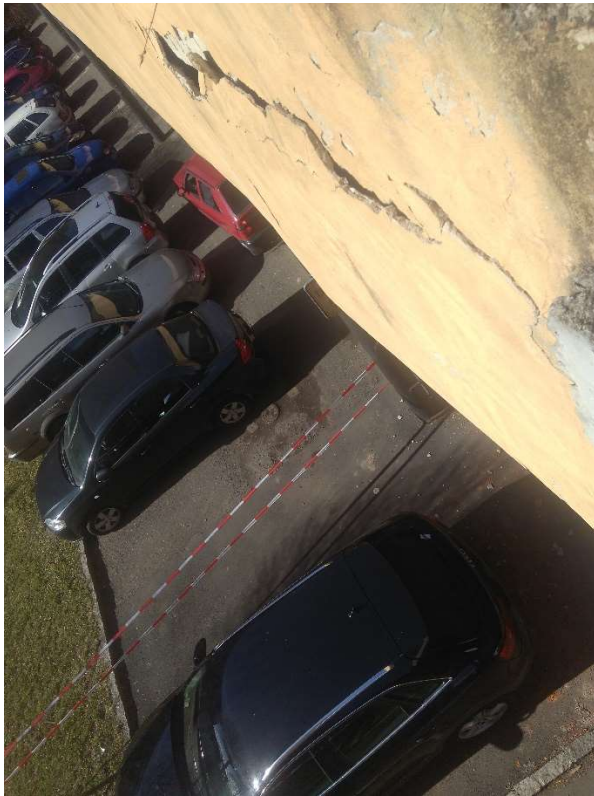
Obr. č. 13

Opadávání omítky vnější obvodové zdi teras + opadávání obkladů sloupů u nakládacích ramp v suterénu ÚMČ Praha 10

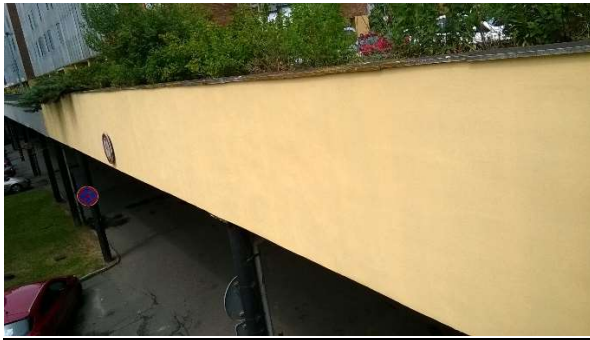
Obr. č. 17 – opravený stav

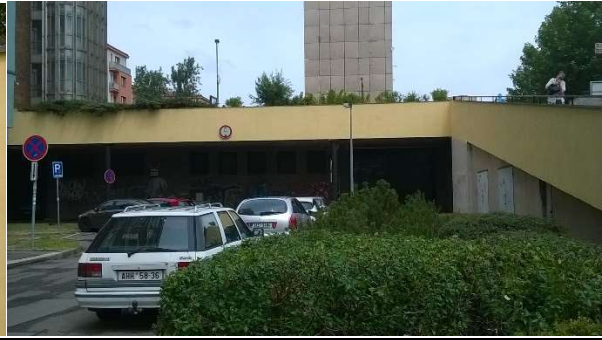
Obr. č. 18 – opravený stav

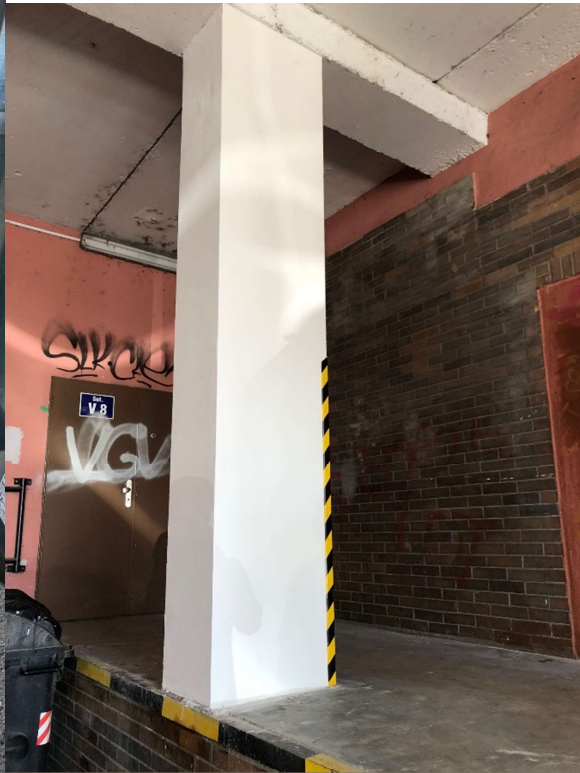
Obr. č. 20 – opravený stav

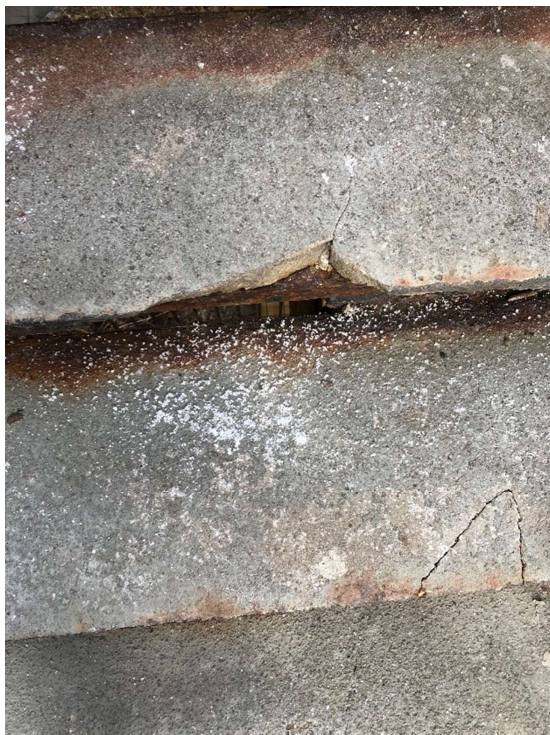
Obr. č. 23

Venkovní schodiště na terasu ÚMČ z ulice Uljanovská (3 ks)

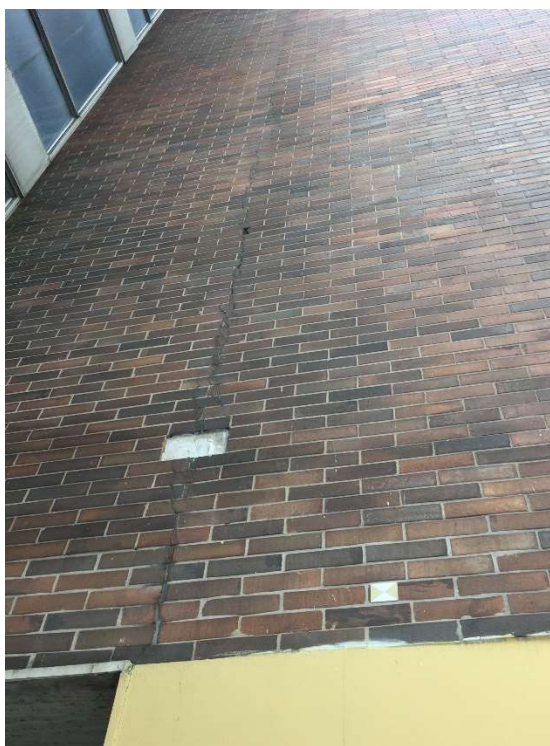
Obr. č. 25

Kabřincové obklady štítových stěn budov ÚMČ Praha 10

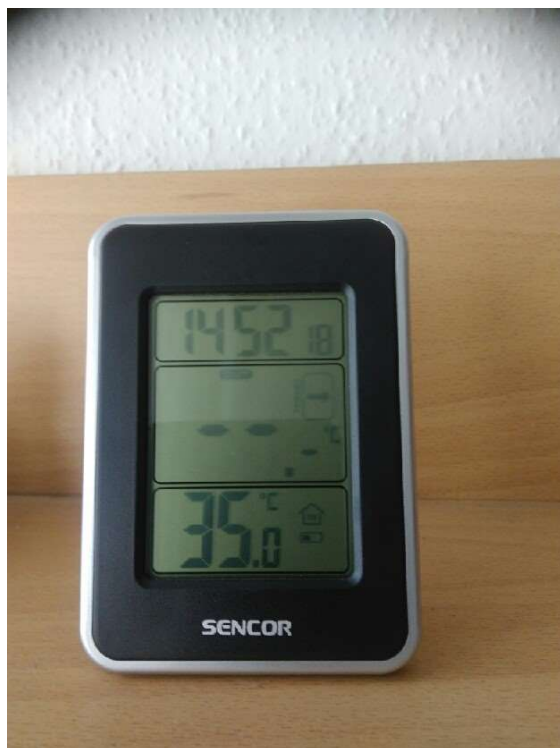
Obr. č. 27

Letní teploty v kancelářích ÚMČ Praha 10 sahající k 37°C

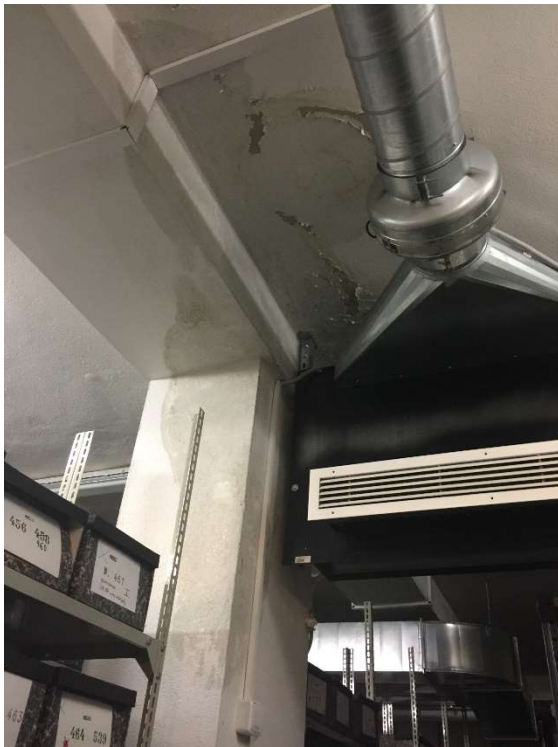
Obr. č. 29

Zatékání vody do suterénních prostor
